TOM2
PROJEKT ARCHITEKTONICZNO-BUDOWLANY
REMONTOWO-KONSERWATORSKI
KOŚCIOŁA ŚWIĘTEJ TRÓJCY W CHYNOWIE

WARSZAWA 8 SIERPNI 2023

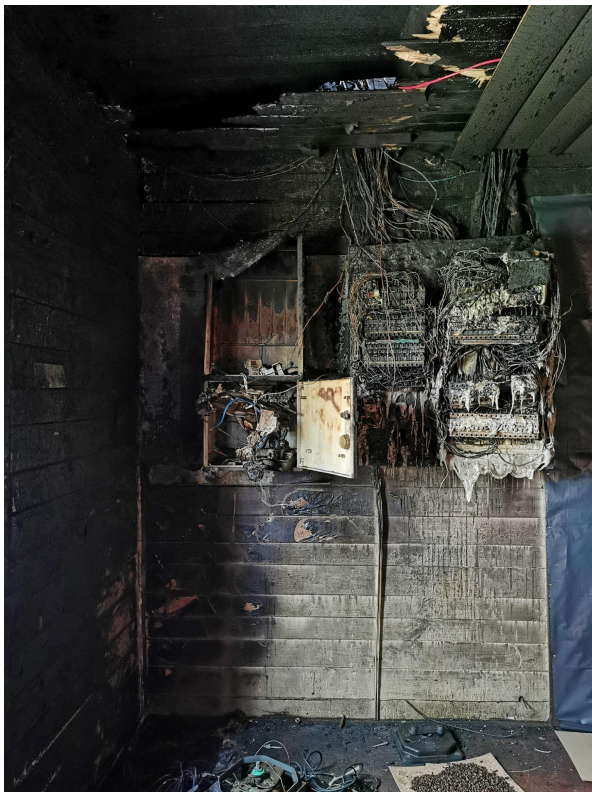
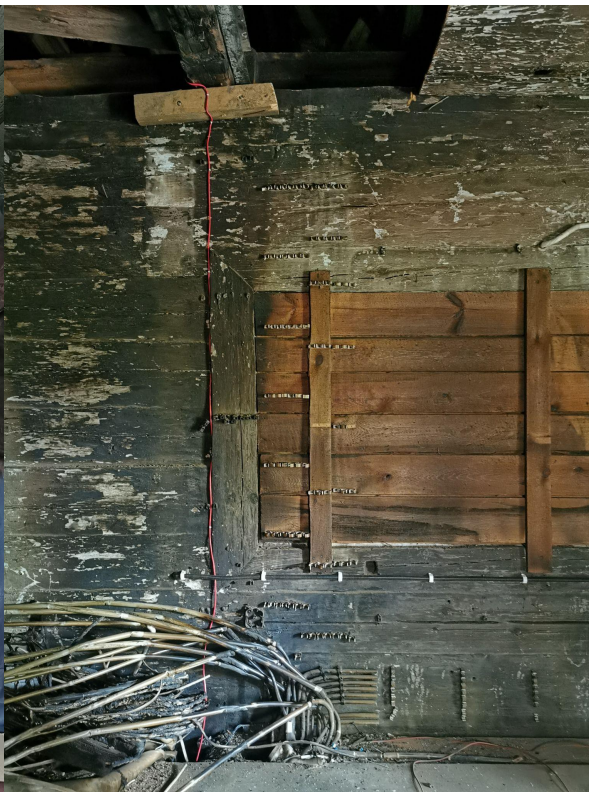
WNĘTRZE ZAKRYSTII - TABLICA ROZDZIELCZA I OKABLOWANIE, WNĘTRZE ŁOŻY
ZNAJDUJĄCEJ SIĘ NAD ZAKRYSTIĄ

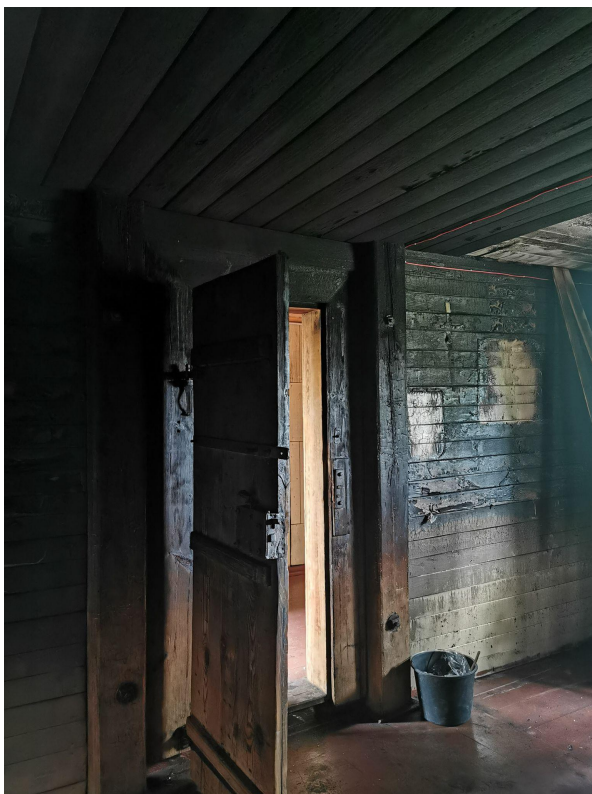
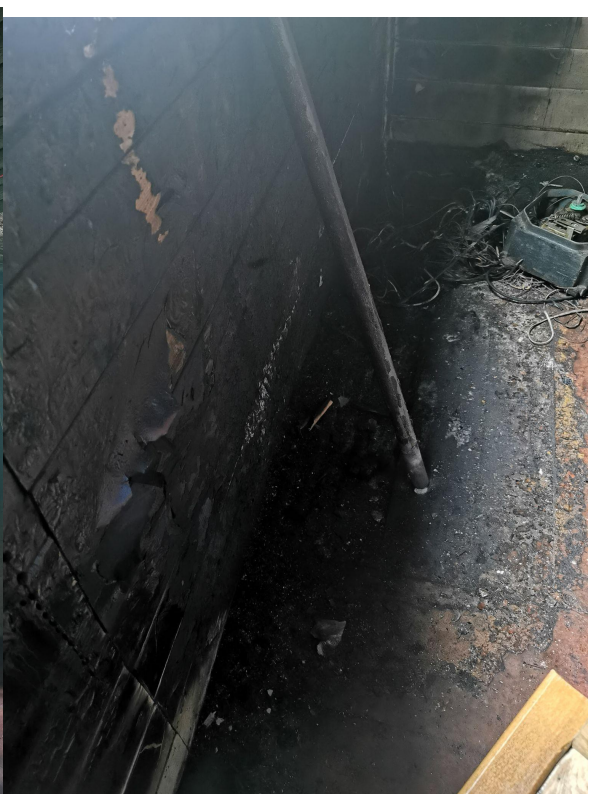
WNĘTRZE ZAKRYSTII - ŚCIANY, DRZWI I PODŁOGA

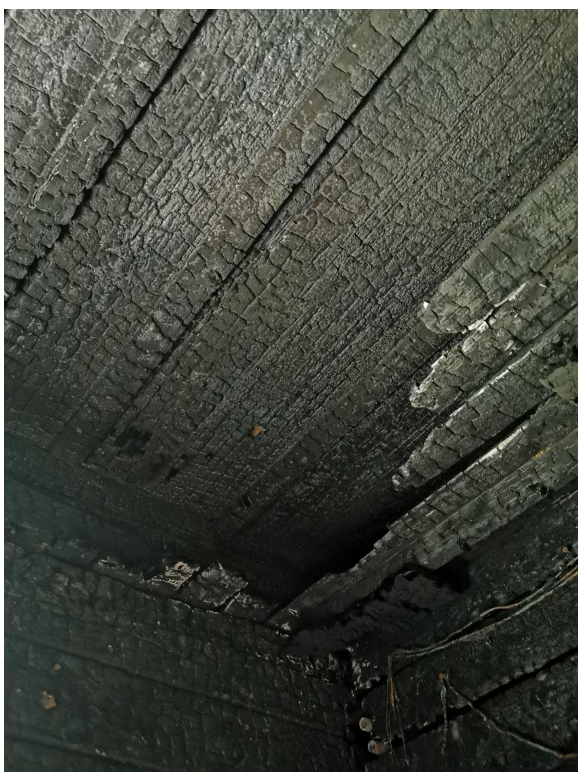
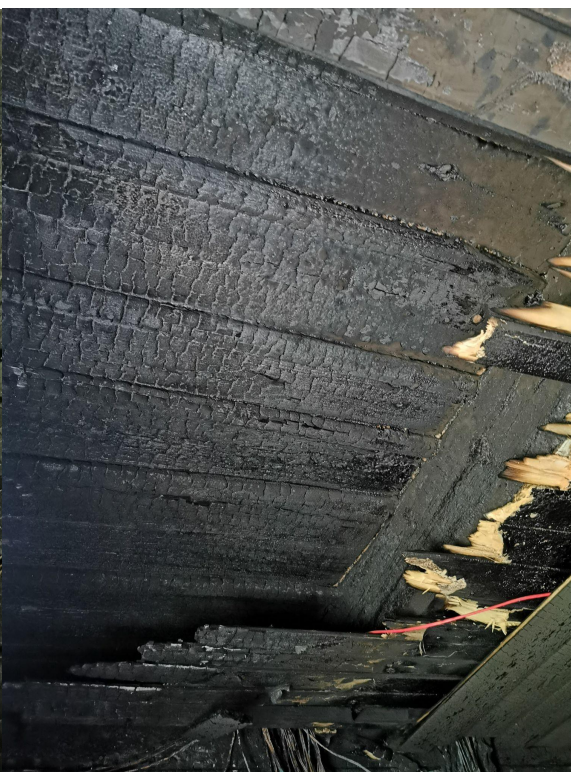
WNĘTRZE ZAKRYSTII - NADPALONE DRZWI, LISICA I ŚCIANY ORAZ PODŁOGA

- zdemontować drzwi
- oczyścić drewno ze wszystkich zanieczyszczeń i śladów po pożarze
- wzmocnić strukturę drewna za pomocą impregnacji
- bardzo zniszczone elementy wymienić przy użyciu sezonowanego drewna tego samego gatunku, z zachowaniem wszystkich wymiarów, wzorów i sposobów łączenia elementów oryginalnych
- duże ubytki uzupełnić metodą flekowania przy użyciu sezonowanego drewna tego samego gatunku
- mniejsze ubytki uzupełnić kitem drewnopodobnym - żywicą zmieszaną z

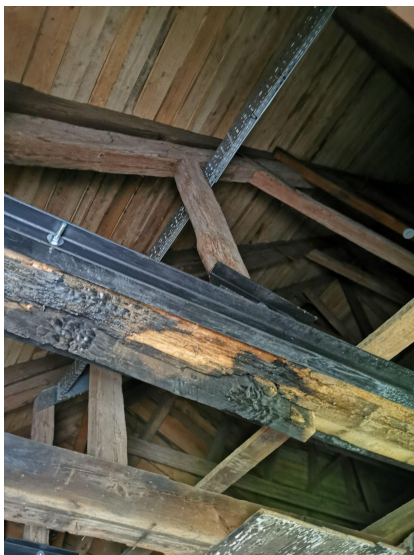
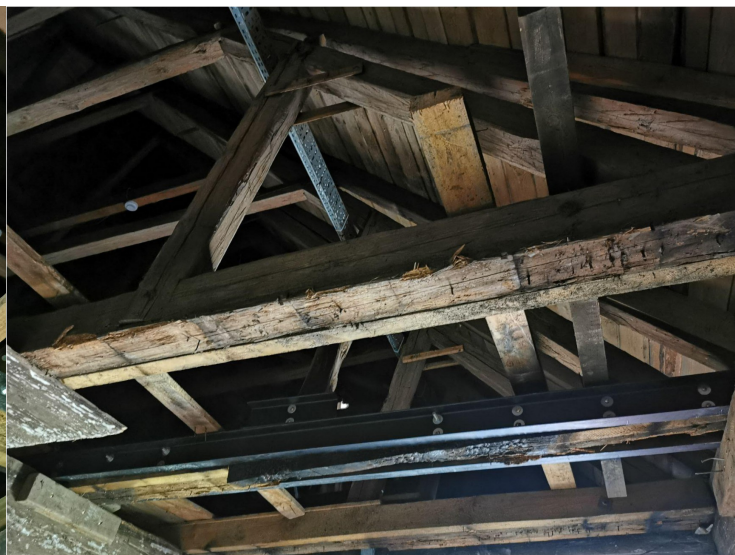
WIDOK SPALONYCH BELEK KONSTRUKCYJNYCH WIĘŻBY DACHOWEJ NAD LOŻĄ
(wzmocnionych natychmiast po pożarze belkami stalowymi)

- belki drewniane należy dokładnie oczyścić z wtórnych powłok, brudu, kurzu, łącznie z wgłębieniami między słojami, zaimpregnować strukturę odsłoniętego zabytkowego drewna, uzupełnić duże i mniejsze ubytki drewna, zniszczone części elementów drewna należy wyciąć i uzupełnić fragmentem nowego drewna - sezonowanego tego samego gatunku co oryginał, odpowiednio dobranego pod względem usłojenia i uprzednio zabezpieczonego (impregnacja biologiczna), zabezpieczyć środkiem wielofunkcyjnym do ochrony przed korozją biologiczną i ogniochronnym, po wykonaniu prób i zatwierdzeniu przez komisję konserwatorską - scalenie kolorystyczne wszystkich eksponowanych elementów. Procedura identyczna jak w przypadku konserwacji konstrukcyjnych elementów ścian kościoła. Preparaty i narzędzia stosowane powinny spełniać wszystkie opisywane w niniejszym opracowaniu wymagania

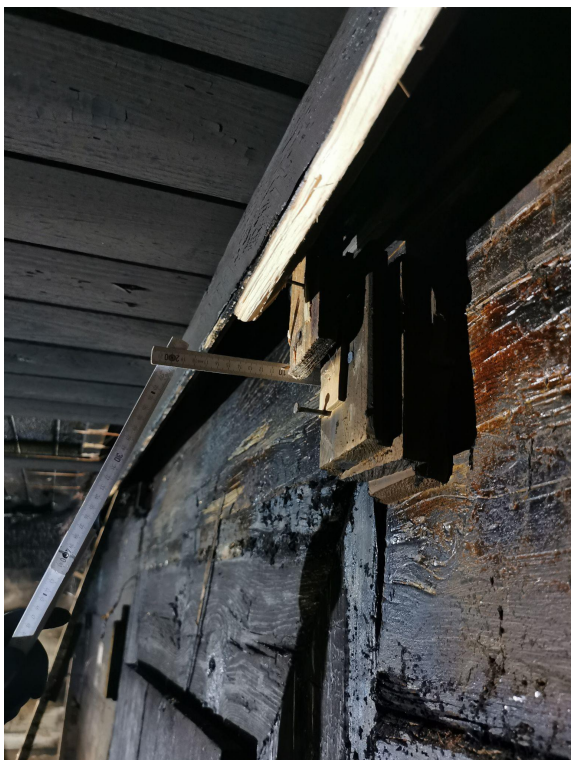
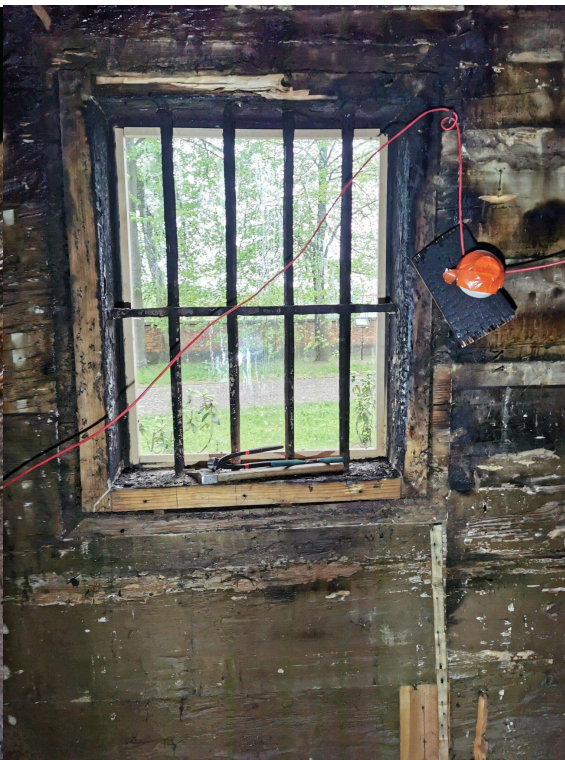
WNĘTRZE ZAKRYSTII - SPALONY FRAGMENT DRZWI I POSZYCIA ŚCIAN ORAZ OKNO

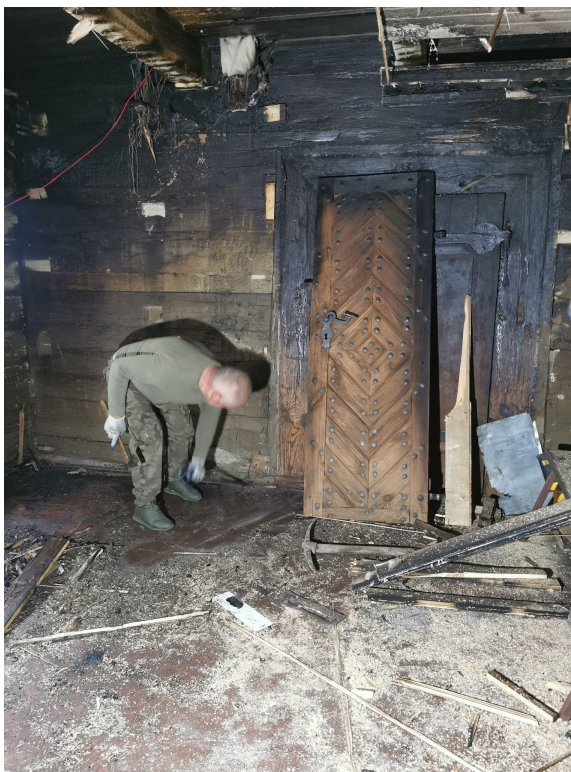
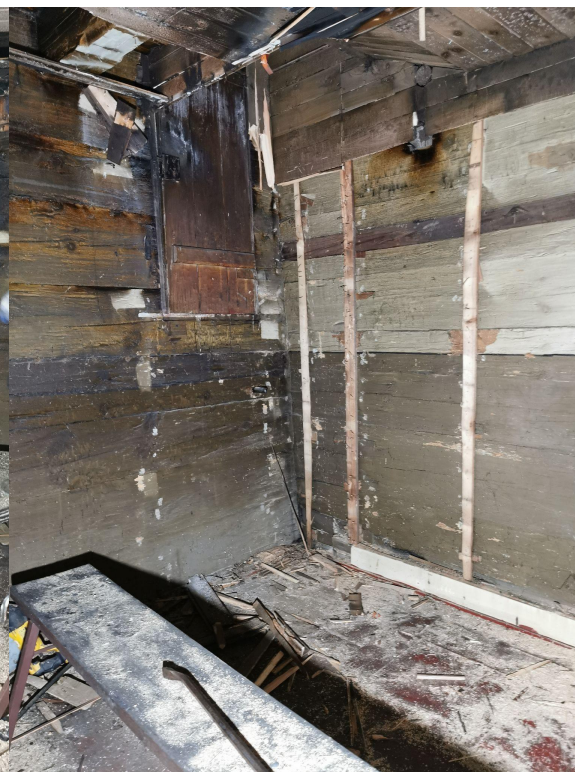
WNĘTRZE ZAKRYSTII - ODKRYWKI ŚCIAN KONSTRUKCYJNYCH

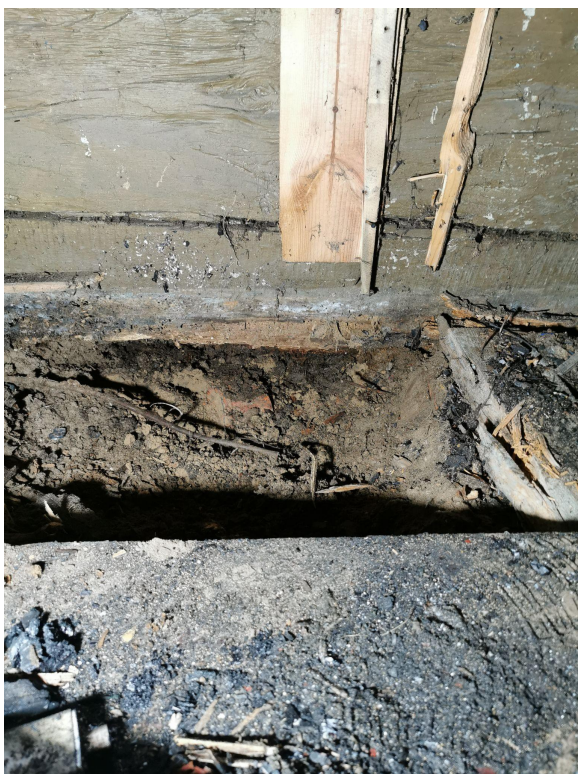
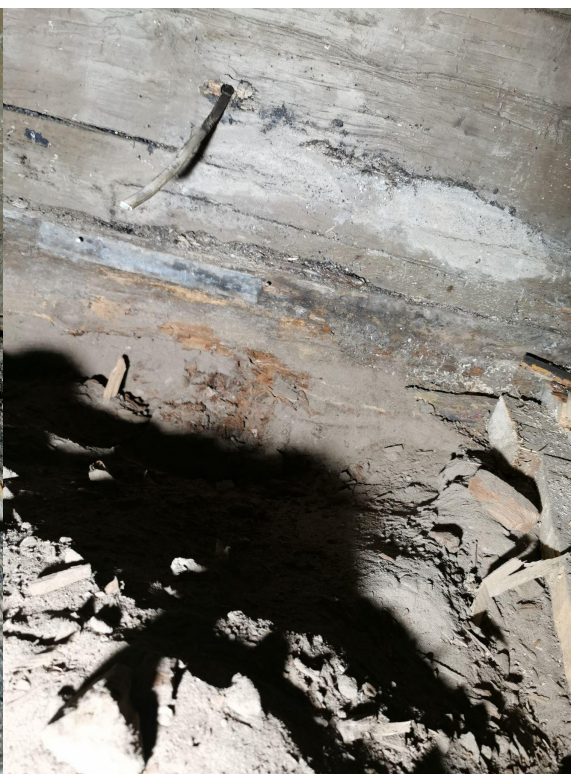
WNĘTRZE ZAKRYSTII - ODKRYWKI FUNDAMENTÓW

- podbicie fundamentów do głębokości 1,0 m ppt betonem (ew. metodą jet grouting)
- wykonanie naprawy istniejących ław kamiennych wg technologii historycznej przy zachowaniu materiałów kamiennych i zaprawy jak w oryginale
- wykonanie izolacji poziomej pod podwaliną drewnianą z papy
- oczyszczenie z nawarstwień brudu, zabezpieczenie przed korozją biologiczną i chemiczną
- jeśli naprawa i wzmocnienie nie będą możliwe należy wykonać nowe fundamenty zgodnie z det. proj. konstrukcji

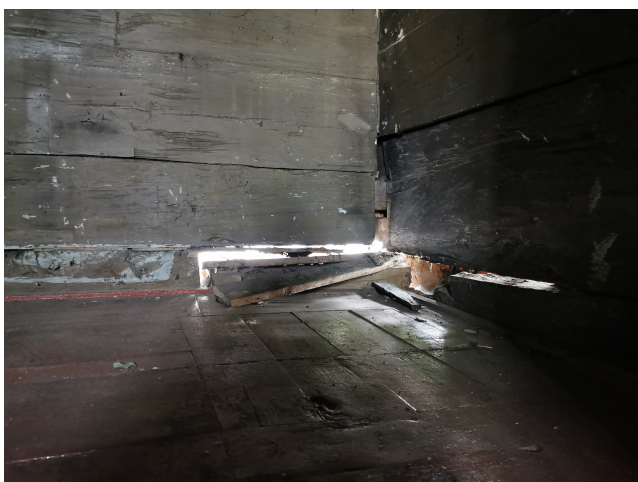
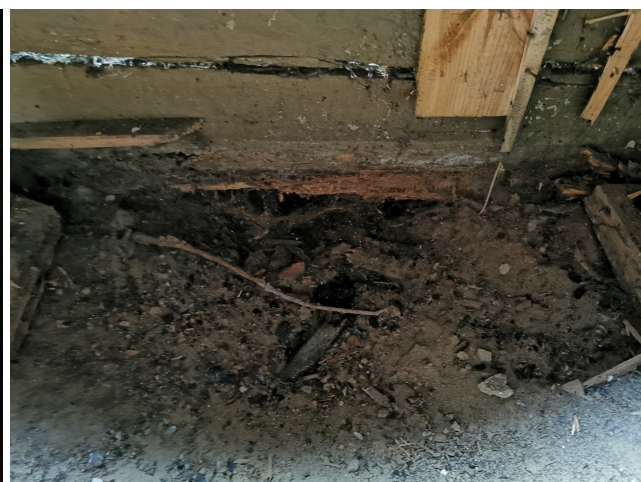
ZNISZCZONE PODWALINY – WIDOKI OD WNĘTRZA ZAKRYSTII

- posadowienie nowych podwalin na wykonanych wcześniej fundamentach z przygotowaną izolacją przeciwwodną
- podwaliny należy wykonać z wyselekcjonowanych prostych, sezonowanych i odpowiednio zabezpieczonych pni

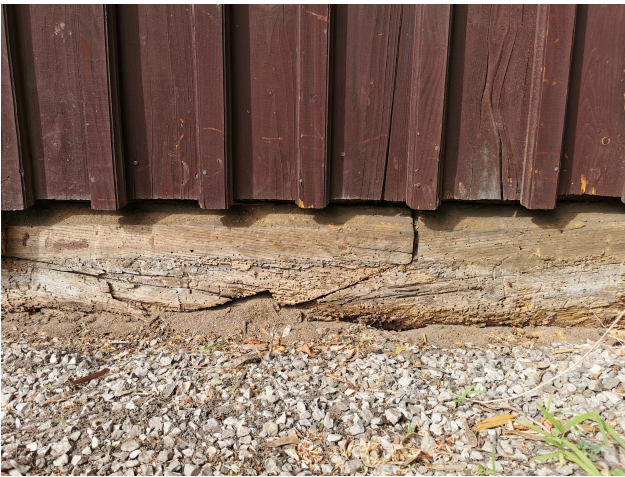
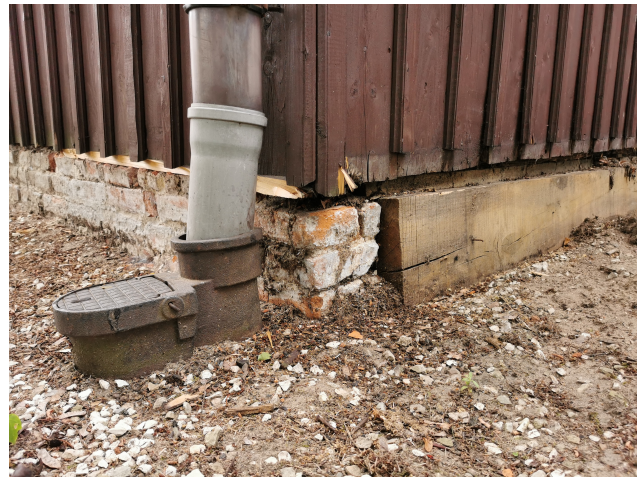
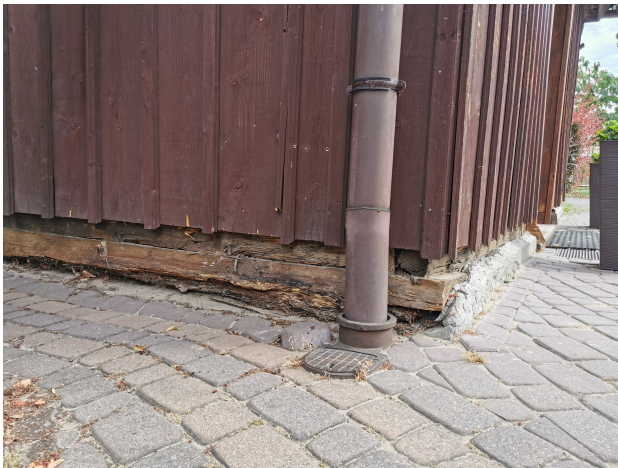
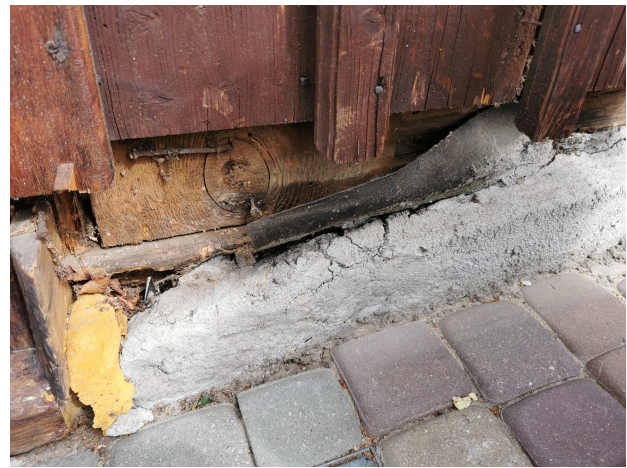
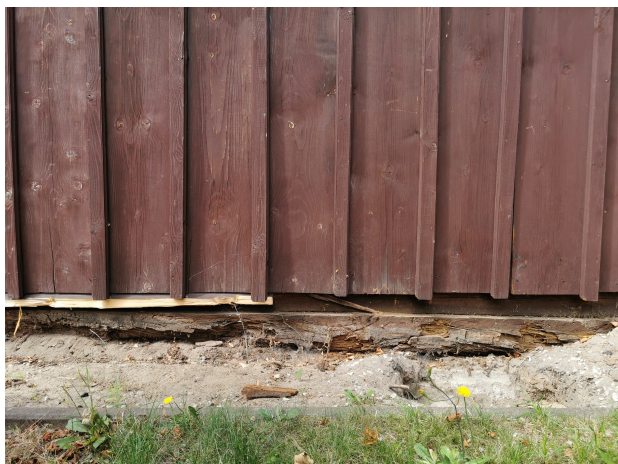
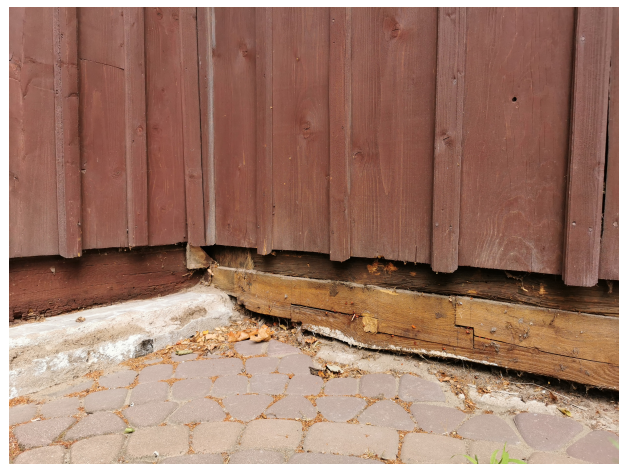
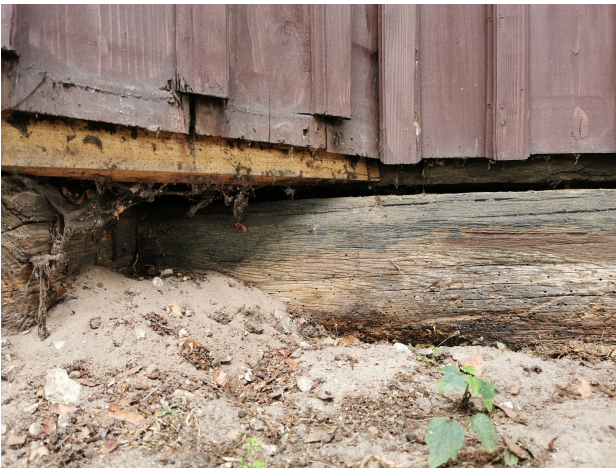
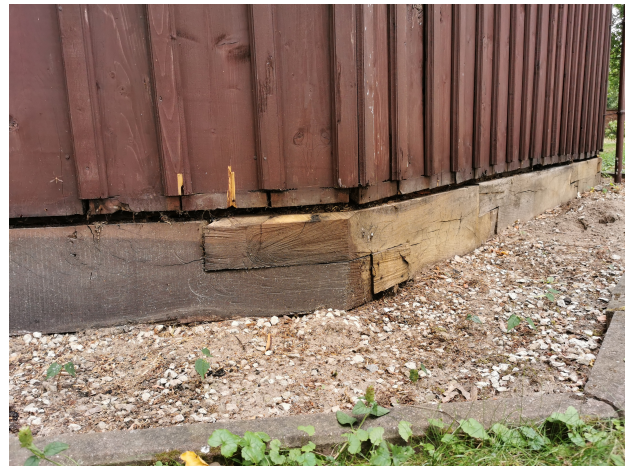
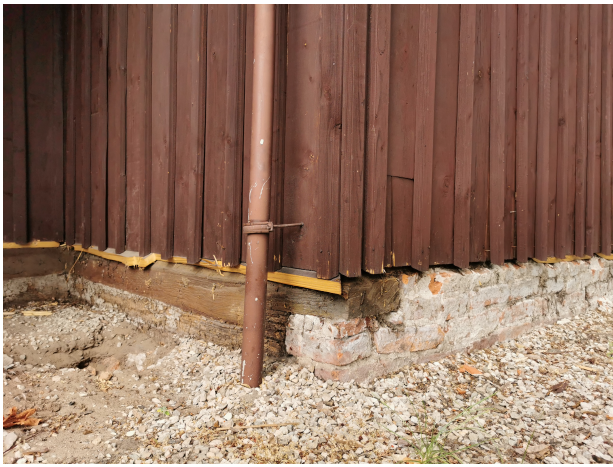
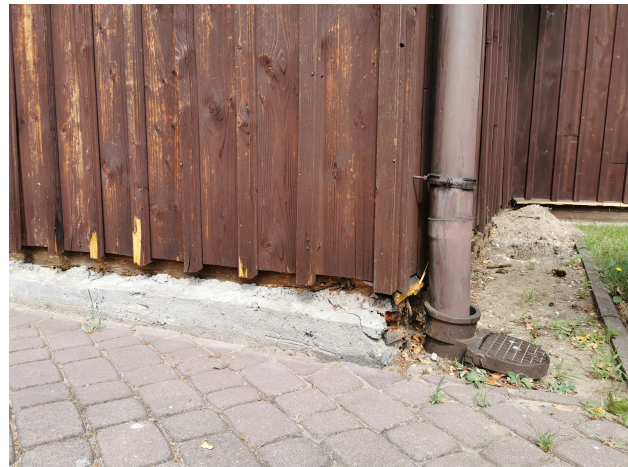
ZNISZCZONE PODWALINY, UBYTKI, INNE MATERIAŁY WBUDOWANE ZAMIAST DREWNIANYCH PODWALIN – WIDOKI OD ZEWNĄTRZ

- fundamenty i podwaliny poniżej poziomu terenu - regularne zalewane i niszczone;
 - nieodwracalne zniszczenie podwalin kościoła; na fragmentach podwalina zastąpiona kruszącą się cegłą i podlanym kruszącym się betonem

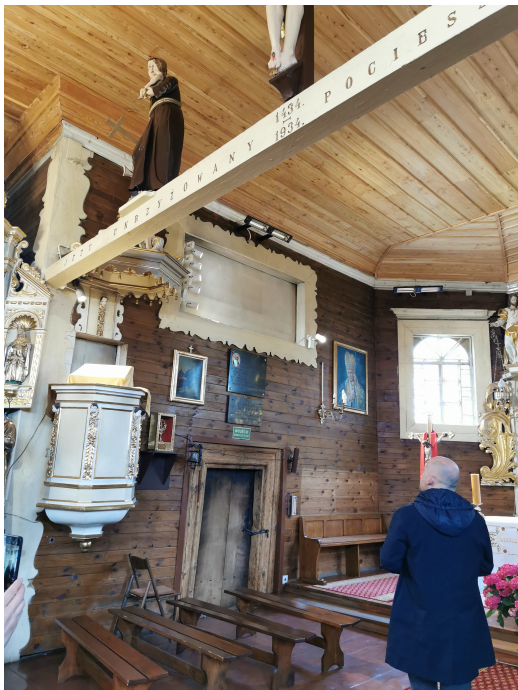
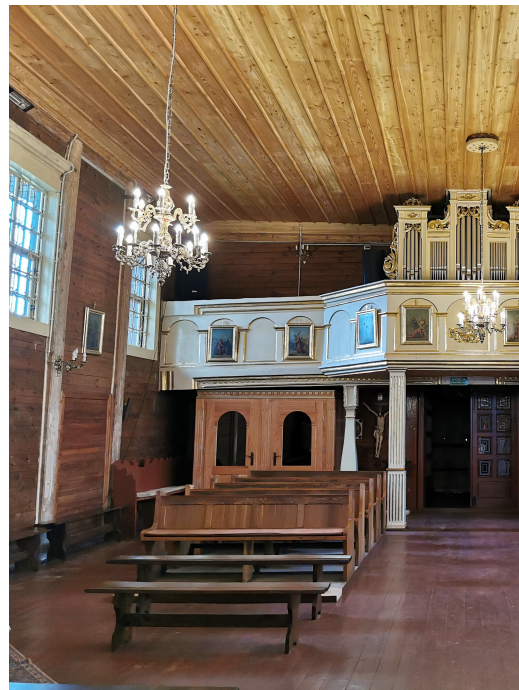
OSIADANIE KONSTRUKCJI KOŚCIOŁA - CHÓR, PREZBITERIUM I ZAKRYSTIA

- zniszczone, rozluźnione fundamenty z kamienia polnego;
 - nierównomierne osiadczenie fundamentów powodujące pochYLENIA, falowanie konstrukcji w różnych miejscach; poza strefą prezbiterium i zakrystii, największe osiadczenie występuje w miejscu podparcia chóru na ścianie północno-wschodniej

Ściany kościoła zbudowane z wieńców modrzewiowych grubości 18 cm wzmocnionych lisicami. Drewno konstrukcyjne jest mocno zniszczone przez działanie szkodników drewna. DO PRAC PRZY RATOWANIU KONSTRUKCJI ŚCIAN WŁĄCZONE JEST RÓWNIEŻ PROSTOWANIE ŚCIAN

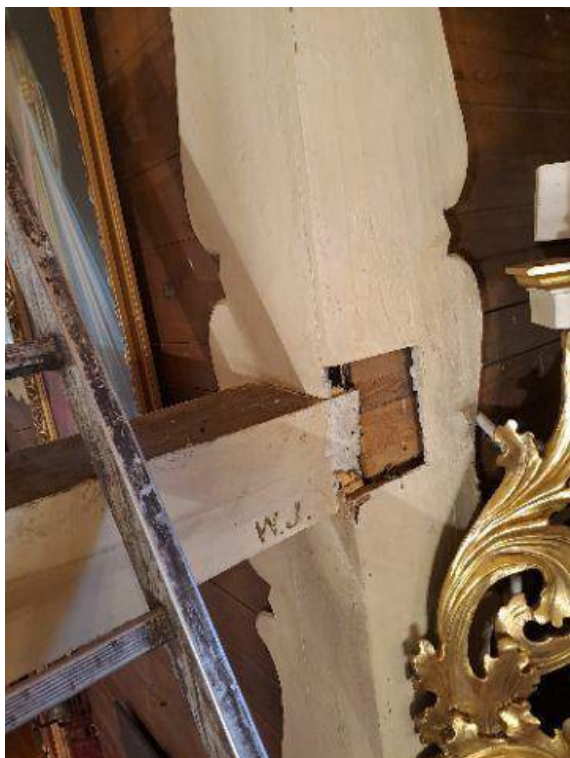
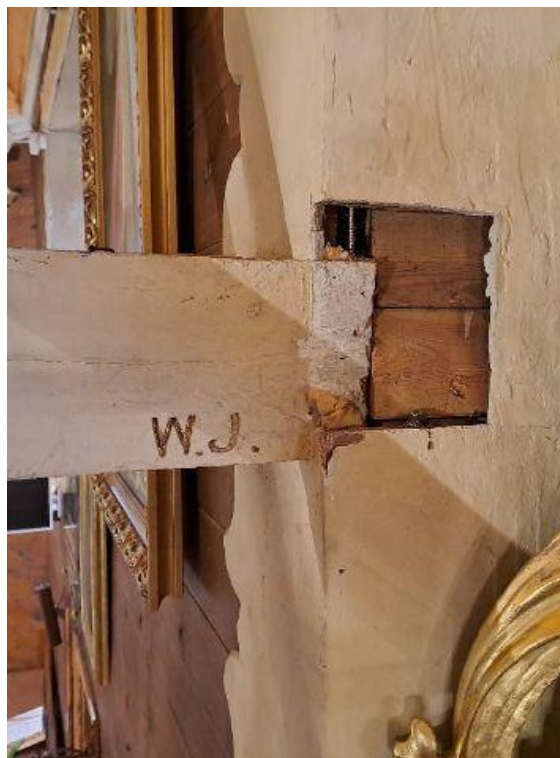
BELKA TĘCZOWA – KIEDYŚ WYCIĘTA I WSTAWIONA PONOWNIE – ZA KRÓTKA, ŹLE ZAMONTOWANA, SKRĘCONA, NIE SPEŁNIA SWOJEJ ROLI KONSTRUKCYJNEJ

Po wyprostowaniu ściany między zakrystią a prezbiterium zmieni się dystans między przeciwległymi ścianami prezbiterium (o około 8 cm). Wystąpi konieczność przedłużenia belki tęczowej. Ponieważ istniejąca belka ma wady i nie zapewnia usztywnienia ścian, zaleca się jej wymianę z zachowaniem pełnego docisku do elementów konstrukcji ścian prezbiterium. Należy zachować analogiczne: przekrój,

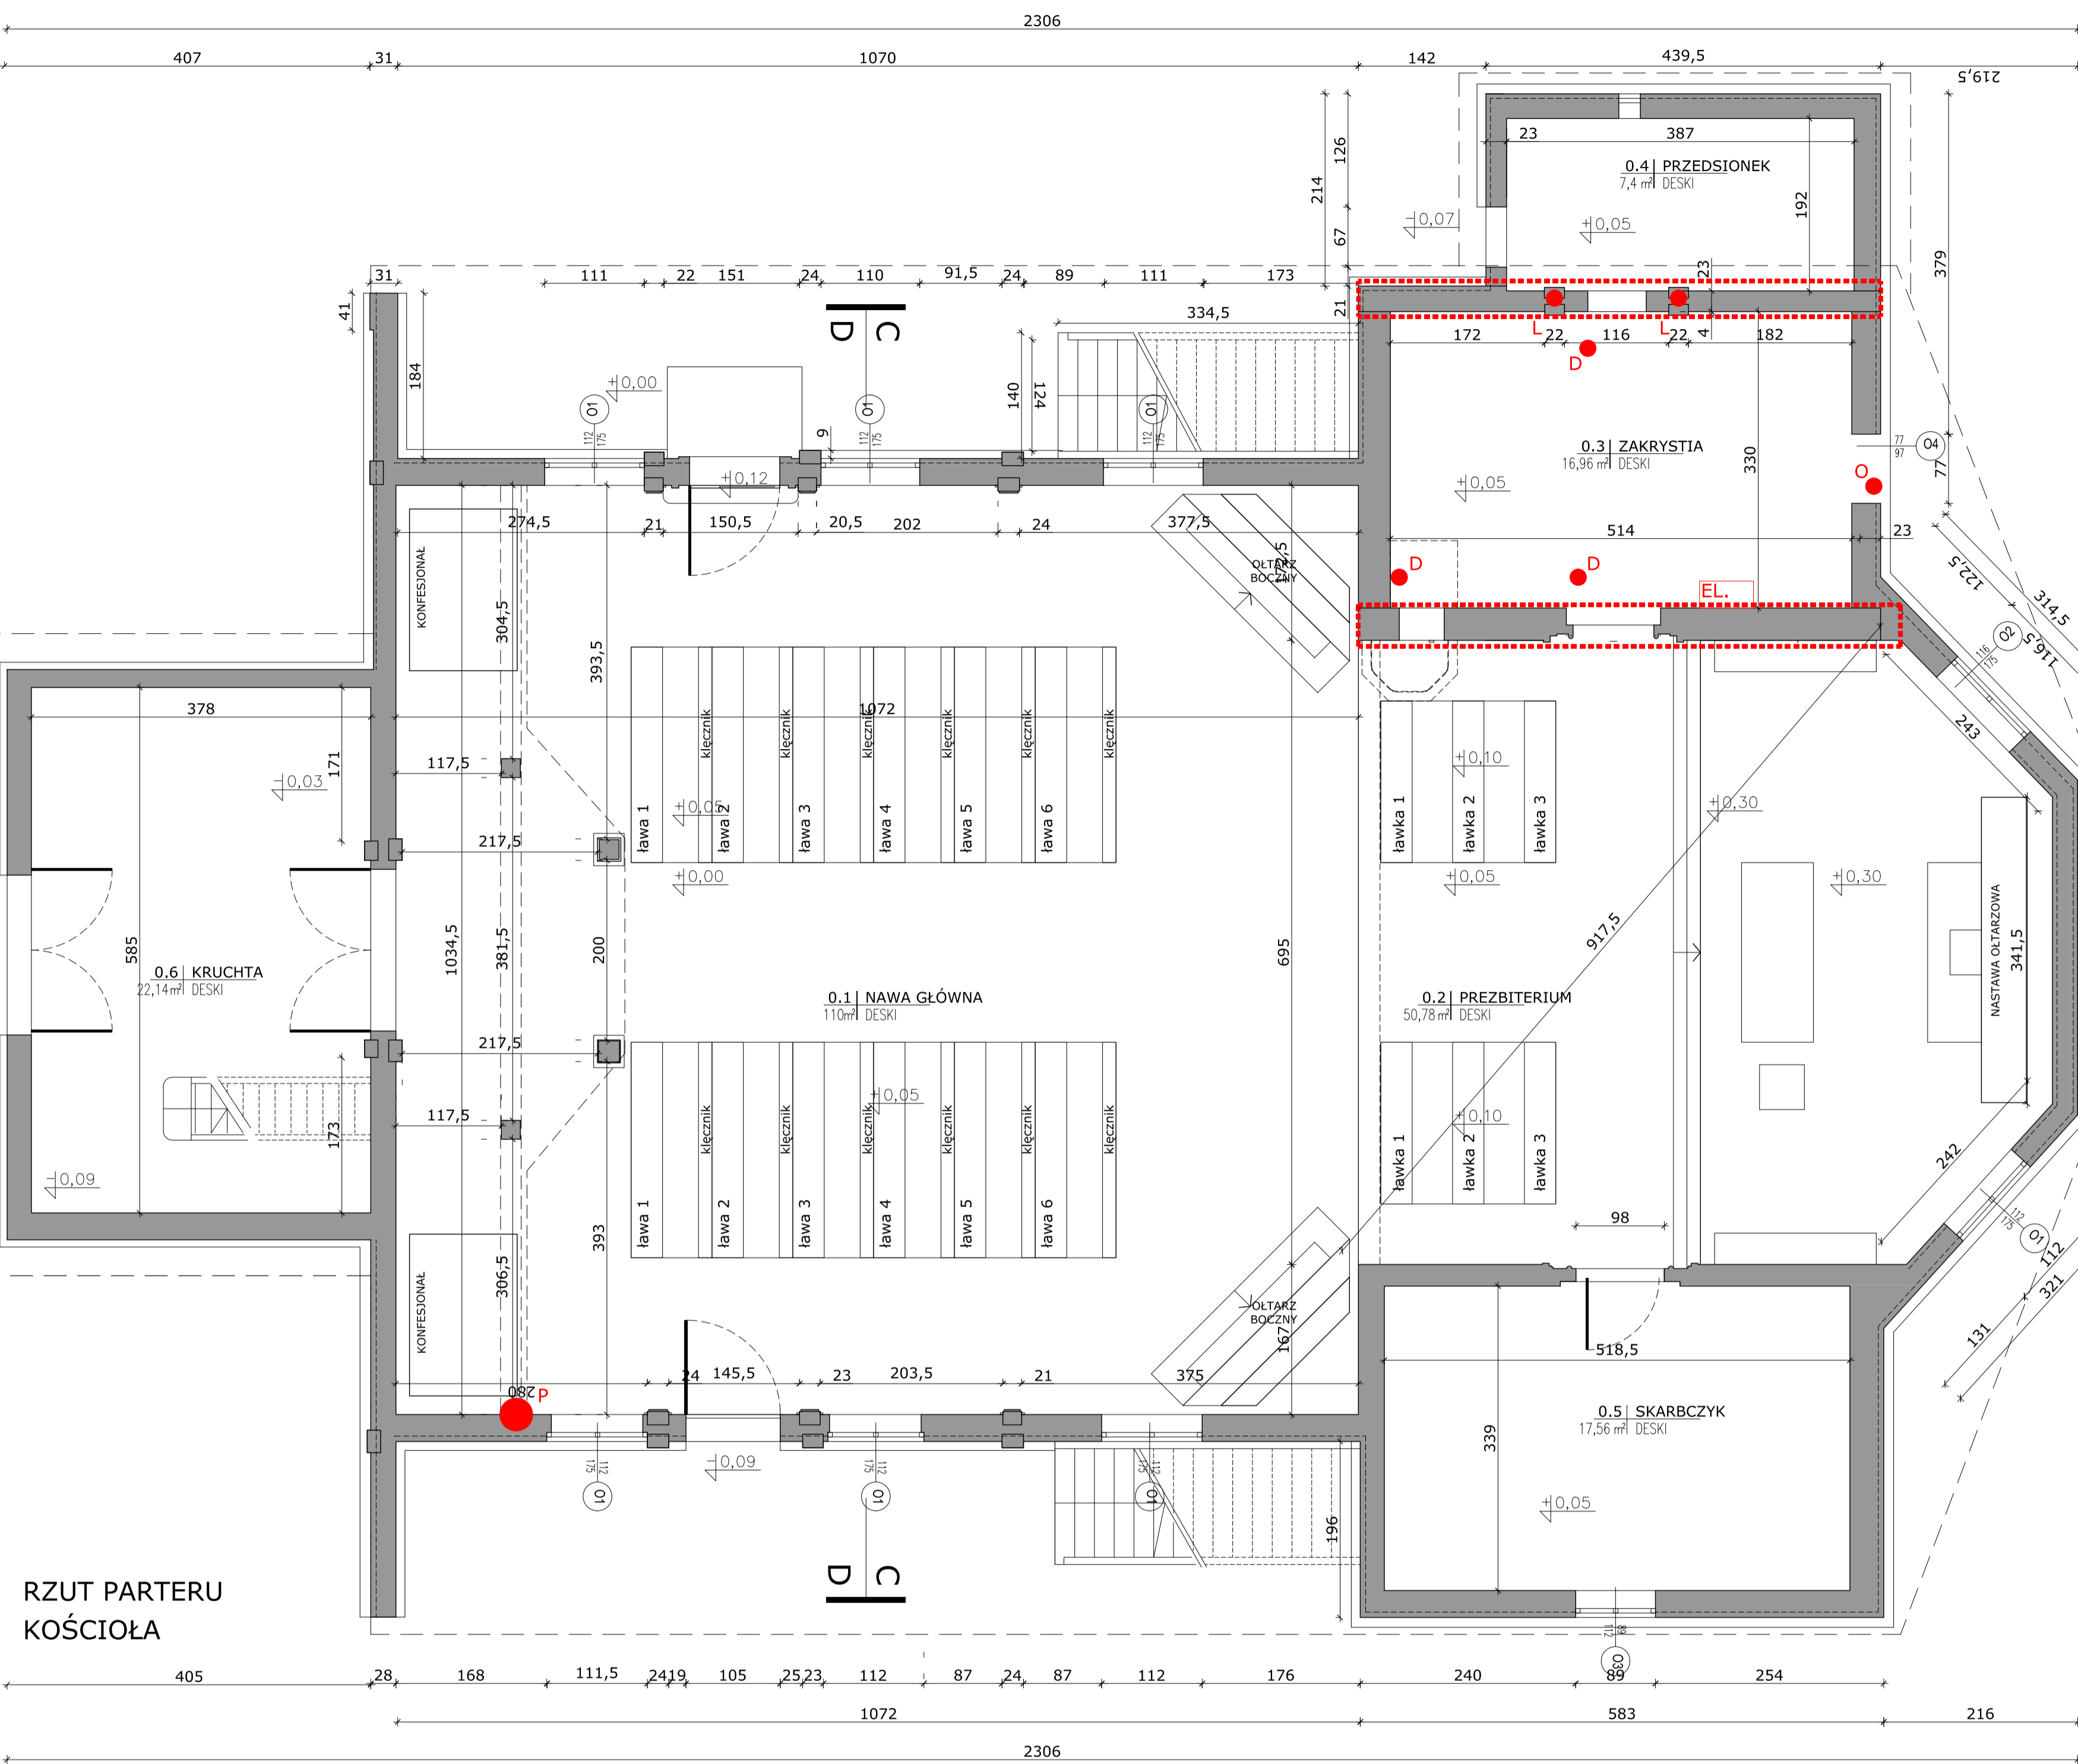
data: **08.08.2023.** nr rys.: **PAB-IN-01**

STRATY PO POŻARZE OBEJMUJĄ:
 - spalona belka stropowa w zakrystii
 - poważnie nadpalone belki więźby dachowej nad lożą (ze względu na bezpieczeństwo konstrukcji poddane natychmiast po pożarze tymczasowemu wzmocnieniu i stabilizacji za pomocą stalowych ceowników, łączonych śrubami)
