TOM2
PROJEKT ARCHITEKTONICZNO-BUDOWLANY
REMONTOWO-KONSERWATORSKI
KOŚCIOŁA ŚWIĘTEJ TRÓJCY W CHYNOWIE

WARSZAWA 8 SIERPNI 2023

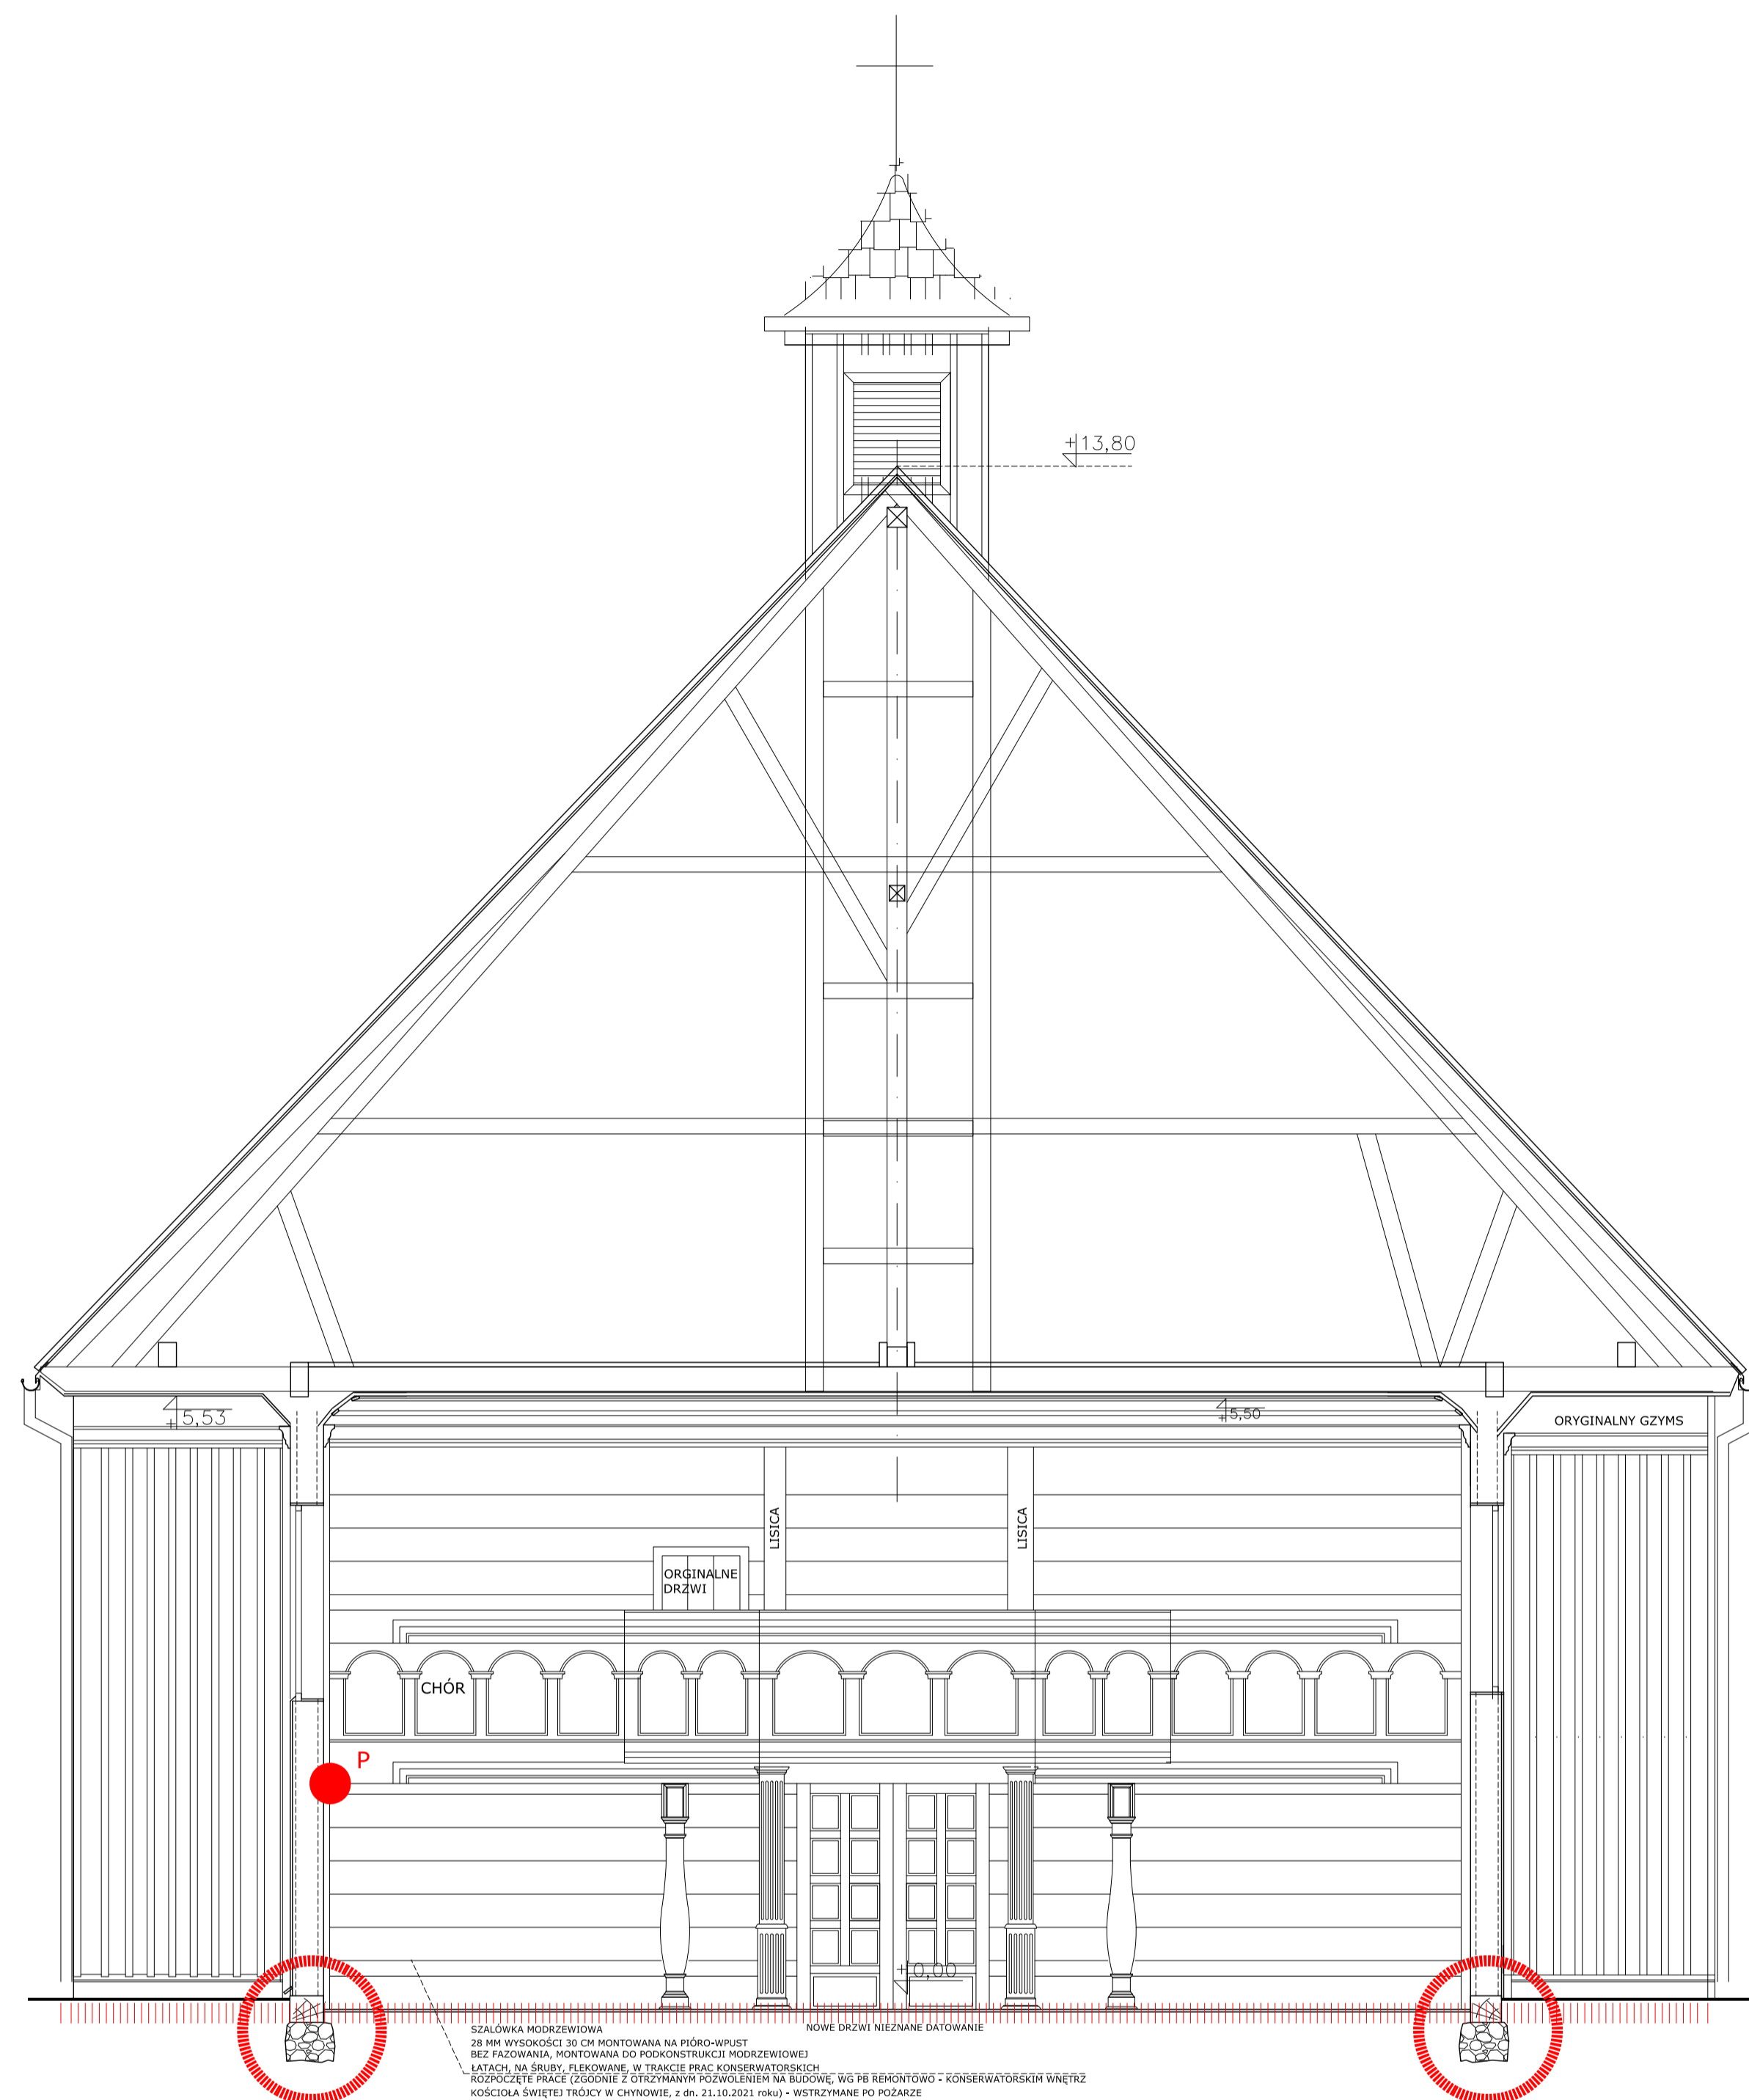
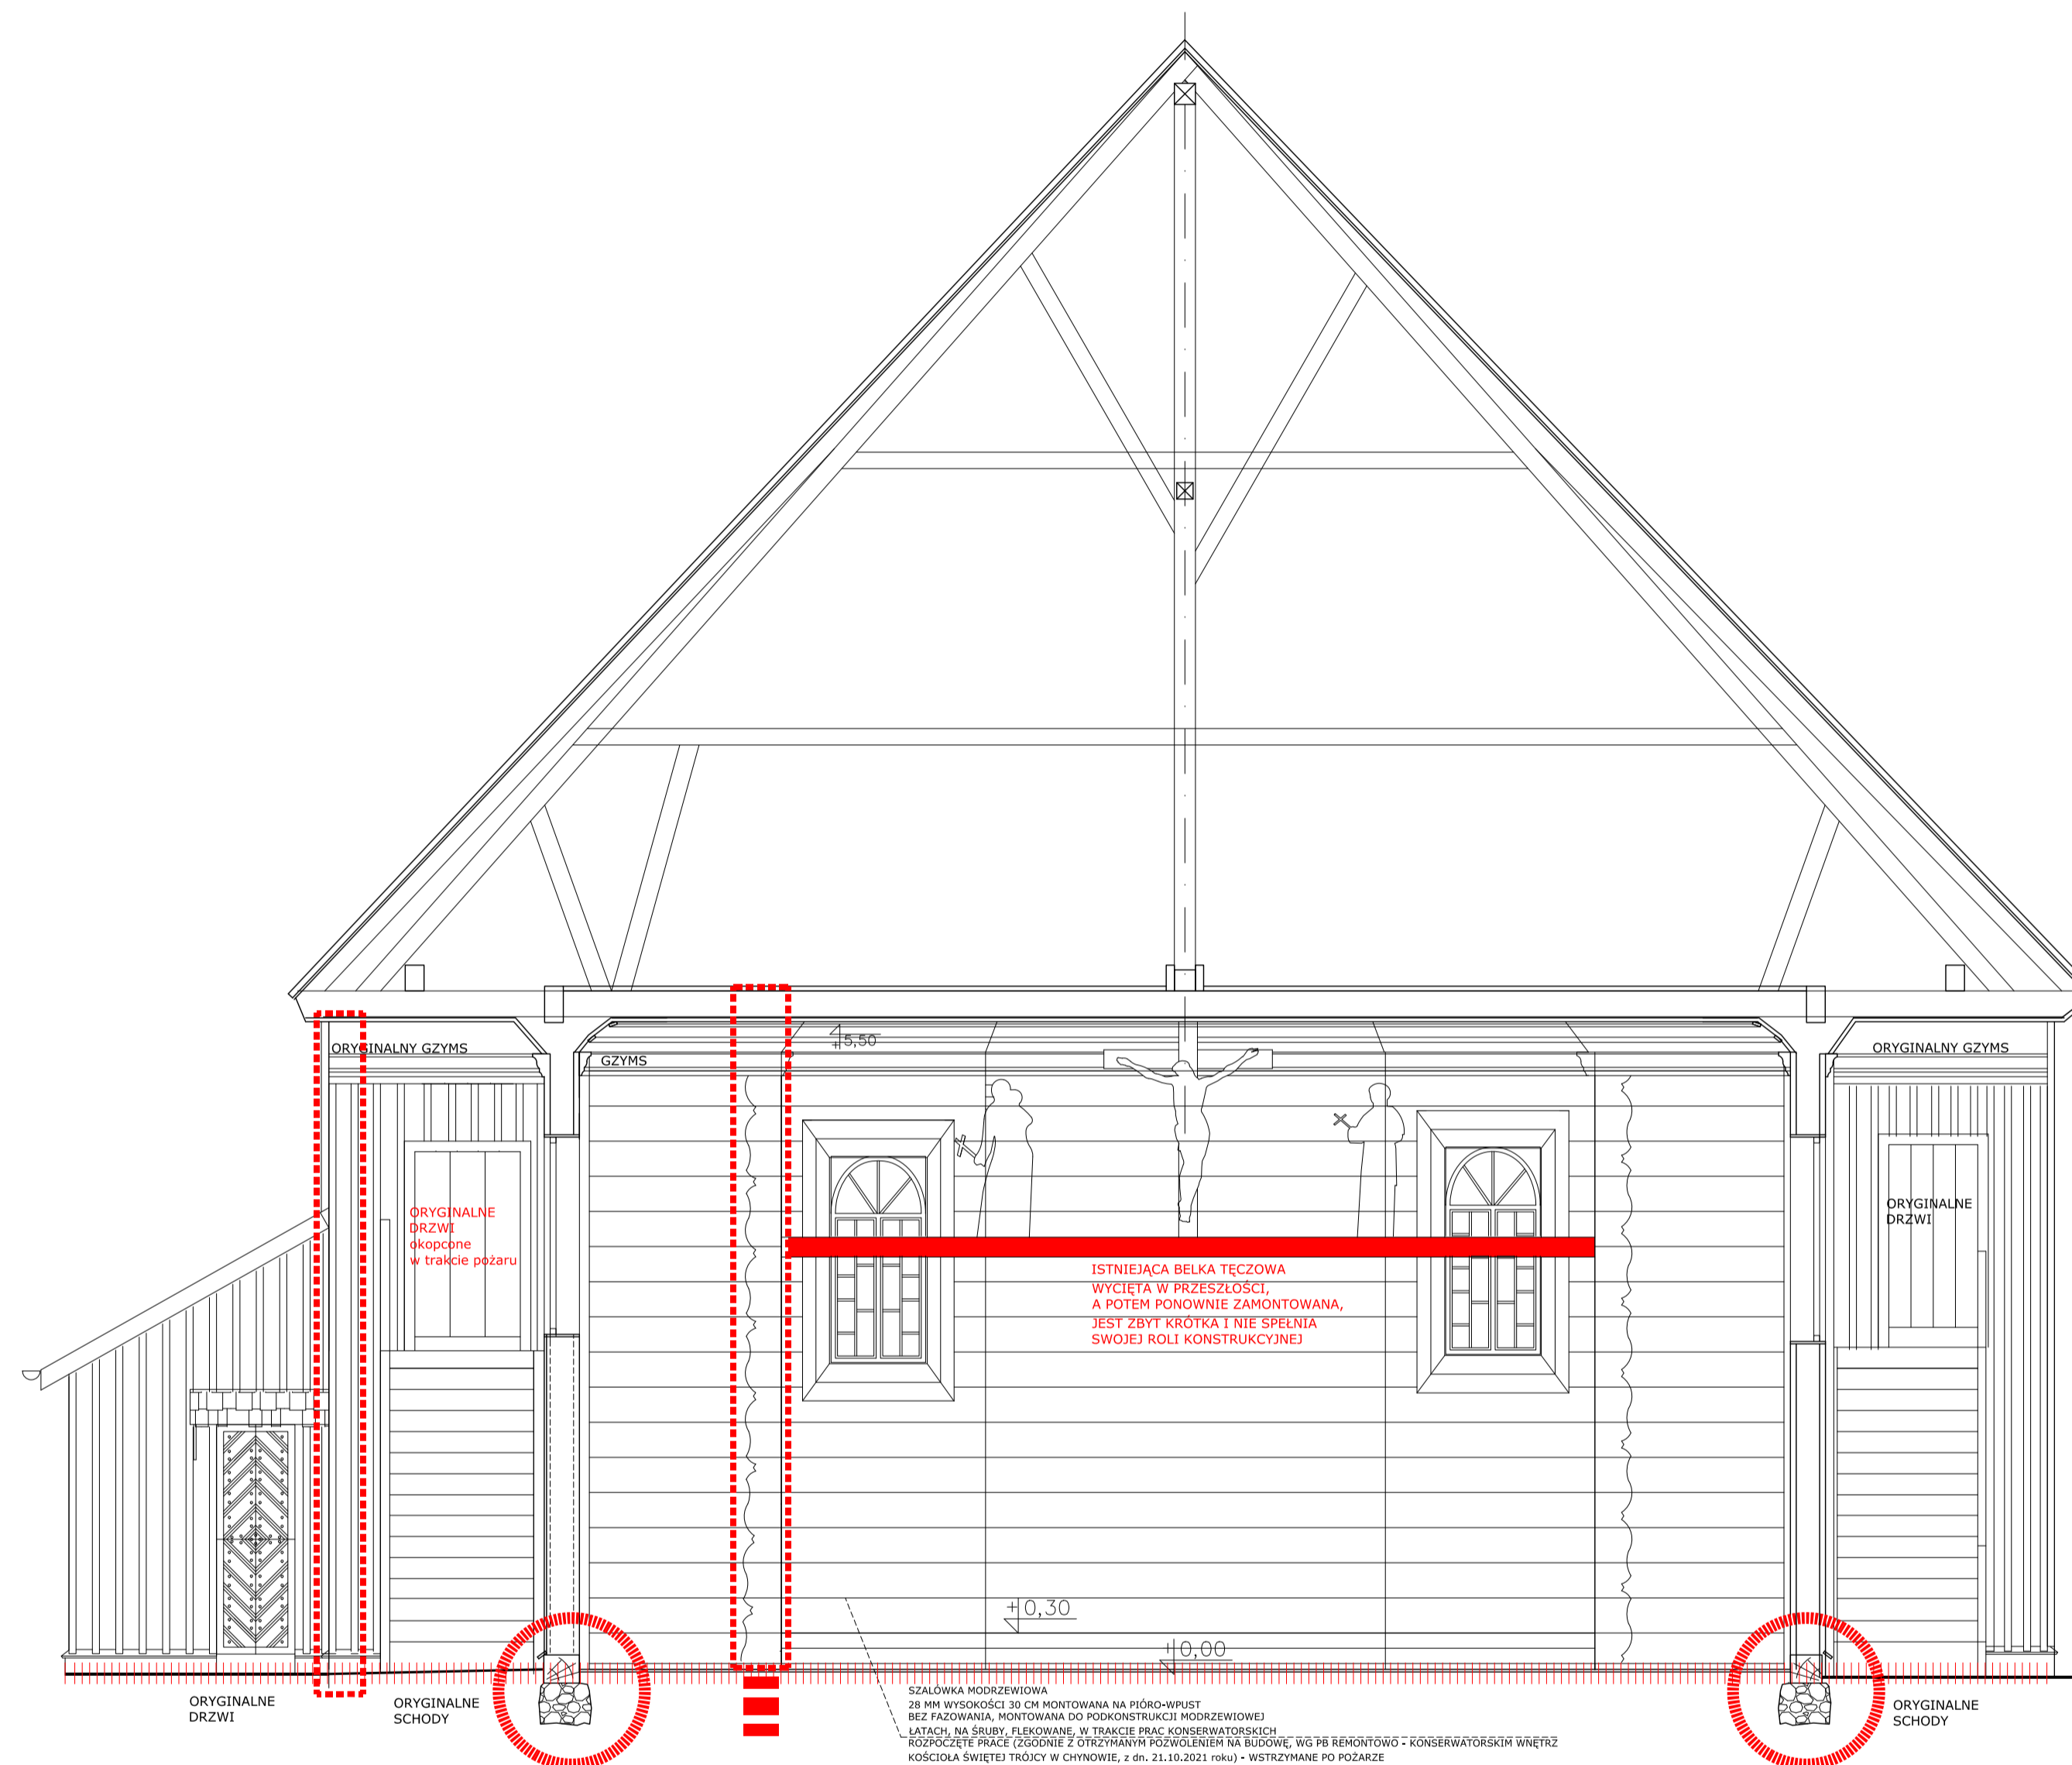
treść rys.: PRZEKROJE C-C, D-D	
data:	nr rys.: PAB-IN-05
08.08.2023.	
skala:	1:50

- STRATY PO POŻARZE OBEJMUJĄ:**
- spalona belka stropowa w zakrystii
 - poważnie nadpalone belki więźby dachowej nad lożą (ze względu na bezpieczeństwo konstrukcji poddane natychmiast po pożarze tymczasowemu wzmocnieniu i stabilizacji za pomocą stalowych ceowników, łączonych śrubami)
