P o g l d o w y R a p o r t S t a n u T e c h n i c z n e g o

Zadanie: Ocena stanu technicznego i określenie wartości rynkowej pojazdu

Rodzaj pojazdu: Samochód osobowy*	VIN: WV2ZZZ70ZYX079438
Marka: VOLKSWAGEN	Nr rejestracyjny: WGR43971
Model pojazdu: Transporter T4 TDi MR`96 2.7t	Nr Info-Ekspert: 040-02646
Wersja:	Rok produkcji: 1999

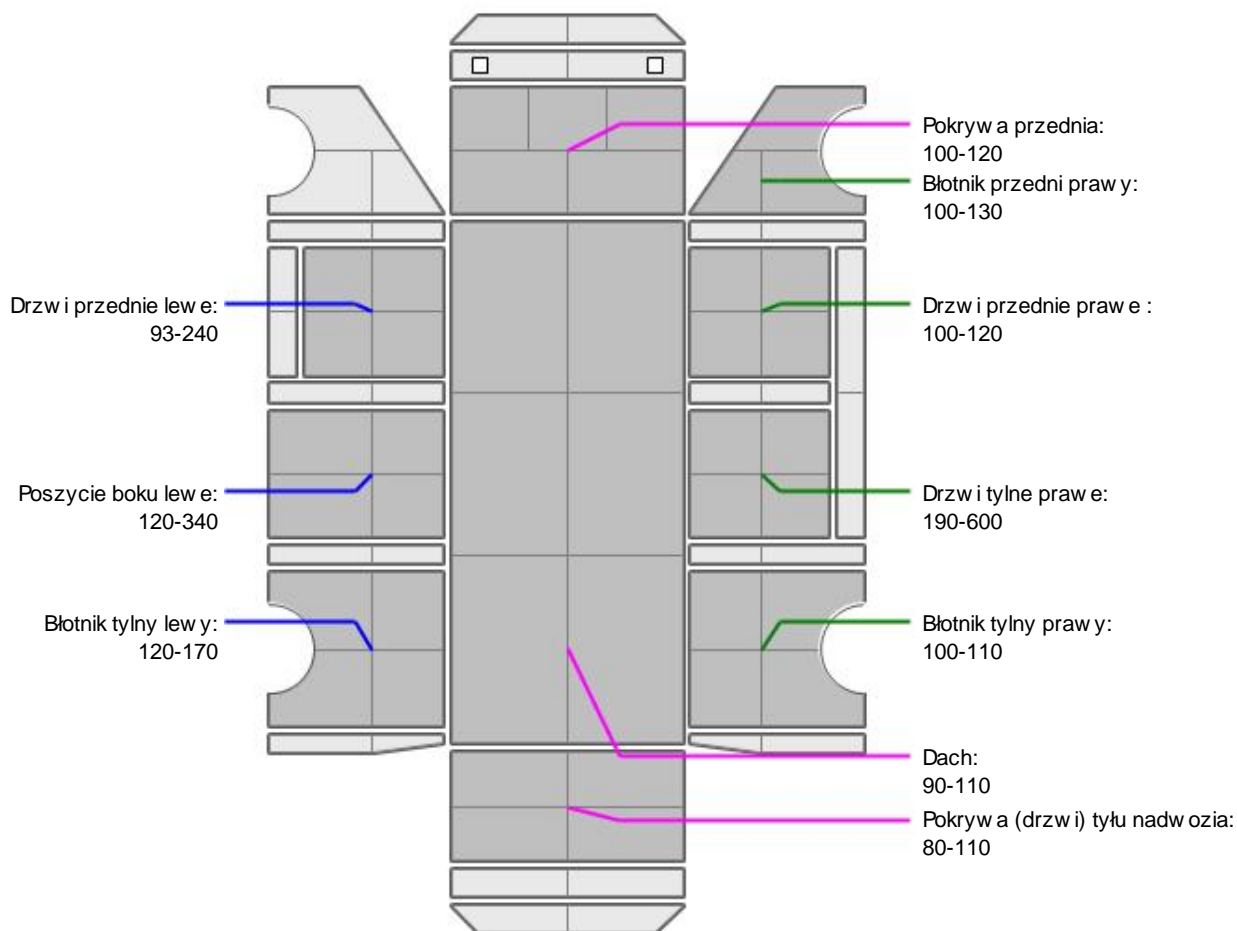
L.p.	Nazwa elementu	L / P	Grubość powłoki [µm]	Opis
1	Pokrywa przednia		100-120	
2	Dach		90-110	
3	Drzwi przednie	L	93-240	
4	Poszycie boku	L	120-340	
5	Błotnik tylny	L	120-170	
6	Błotnik przedni	P	100-130	
7	Drzwi przednie	P	100-120	
8	Drzwi tylne	P	190-600	
9	Błotnik tylny	P	100-110	
10	Pokrywa (drzwi) tyłu nadwozia		80-110

Podane przedziały grubości powłoki lakierowej, dotyczą punktów pomiarowych. Nie mogą być traktowane jako gwarancja, że grubość powłoki lakierowej w innych punktach nie wykracza poza te przedziały. Pomiar powłoki lakierowej został wykonany urządzeniem bezdźwiękowym w posiadaniu rzeczoznawcy. Pomiar wykonany innym przyrządem może się różnić.
