PROGRAM PRAC KONSERWATORSKICH I RESTAURATORSKICH

OLTARZ GŁÓWNY W KOŚCIELE P.W. ŚW. MIKOŁAJA W WARCE

Warka styczeń 2023

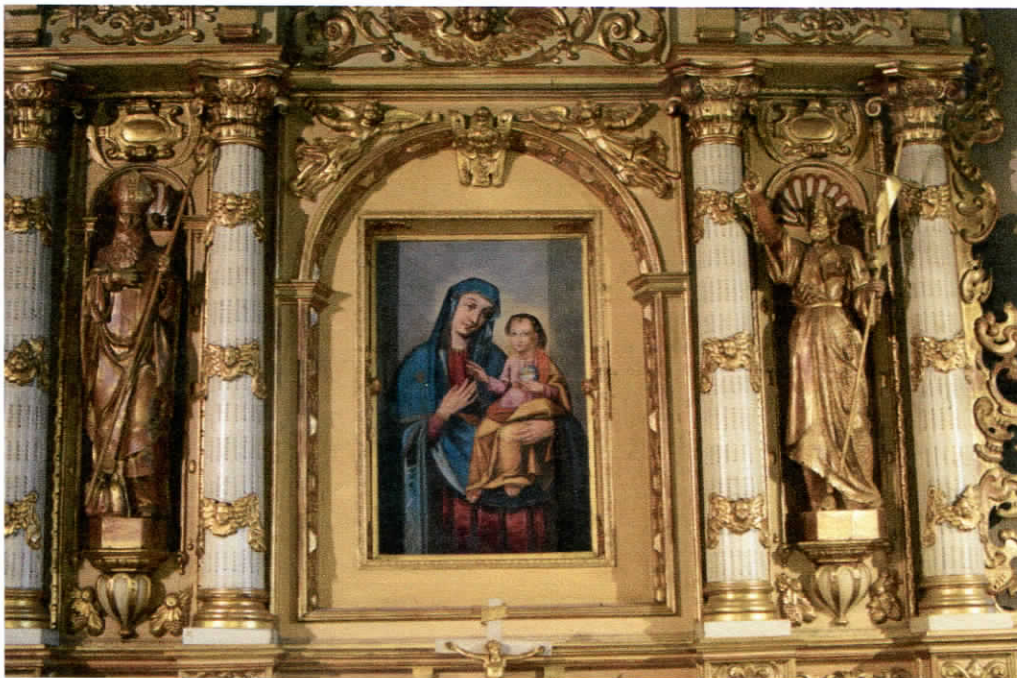
Ołtarz architektoniczny ustawiono na tle wschodniej ściany prezbiterium. Nastawa posadowiona została na wysokim cokole jest trójosiowa, dwukondygnacyjna. Centralną jego część stanowi nisza o półkolistej arkadzie, w której umieszczono prostokątny obraz z przedstawieniem Matki Boskiej z Dzieciątkiem. Po bokach niszy cztery kolumny korynckie ustawione na cokołach dźwigają łamane belkowanie. Dwie nisze muszlowe pomiędzy kolumnami wypełnione są przez rzeźby Jana Chrzciciela po prawej stronie i św. Mikołaja po lewej. Po bokach ołtarz spinają uszaki małżowinowo-chrząstkowe, dalej rzeźby św. Barbary i Katarzyny posadowione na kroksztynach.

Centralną część zwieńczenia wypełnia owalny obraz z przedstawieniem Veraikonu. Po bokach obrazu na tle pilastrów ustawiono złożone figury aniołów.

Cała powierzchnia ołtarza jest szczelnie wypełniona ornamentyką : festony, putta, guzy, małżowinowo-chrząstkowa.

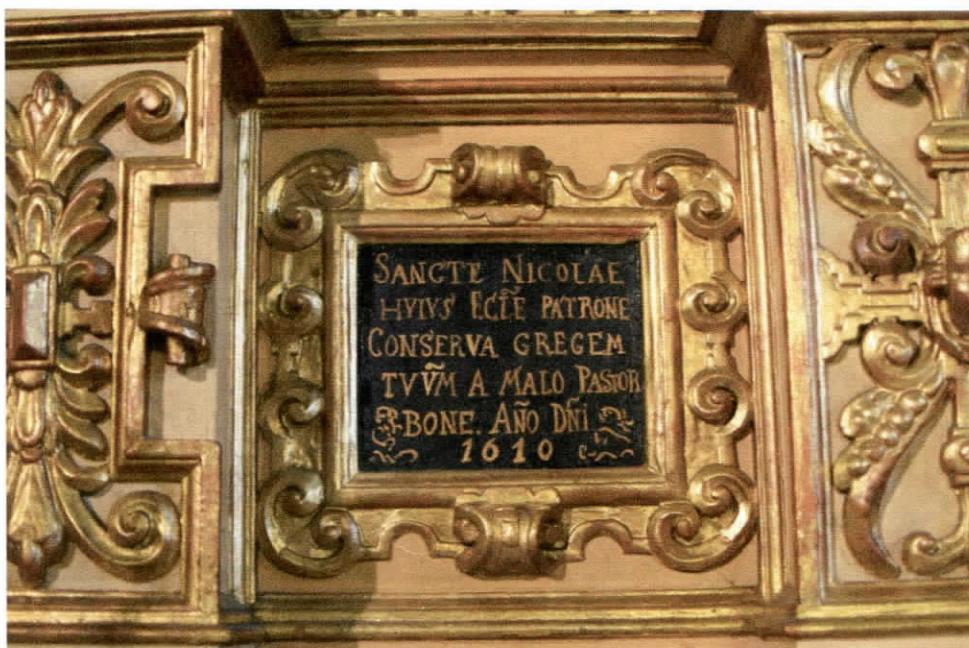
W dolnych partiach ołtarza znajdują się malowane napisy: *Sancte Nicolae humus ecte patrone conserva gregem tuum a malo pastor bone Anno dni*, *Sancte Joannes Baptista ora pro Civitate ista*

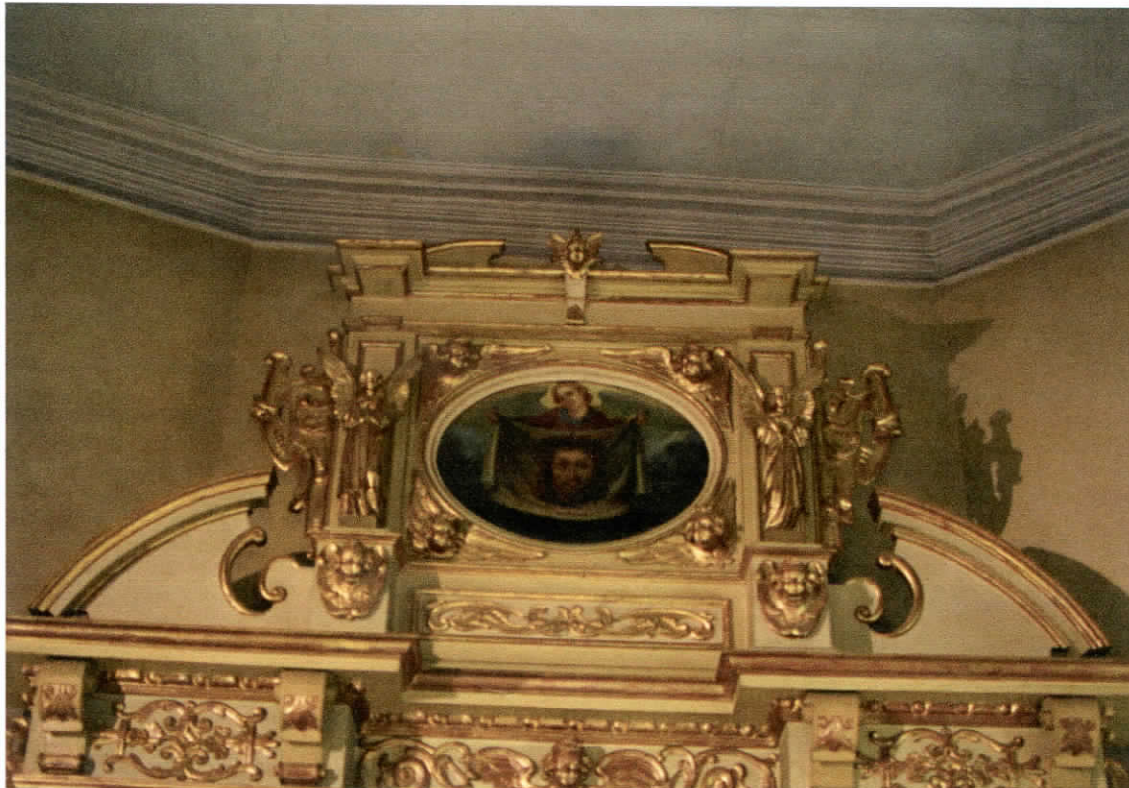
Obraz o kształcie owalu poziomego wypełnia chusta z wizerunkiem twarzy Chrystusa. Ciemny zarost i ciemne długie włosy kontrastują z bladą karnacją. Na głowie umieszczono symbol męki pańskiej – cierniową koronę. Chustę podtrzymuje anioł.

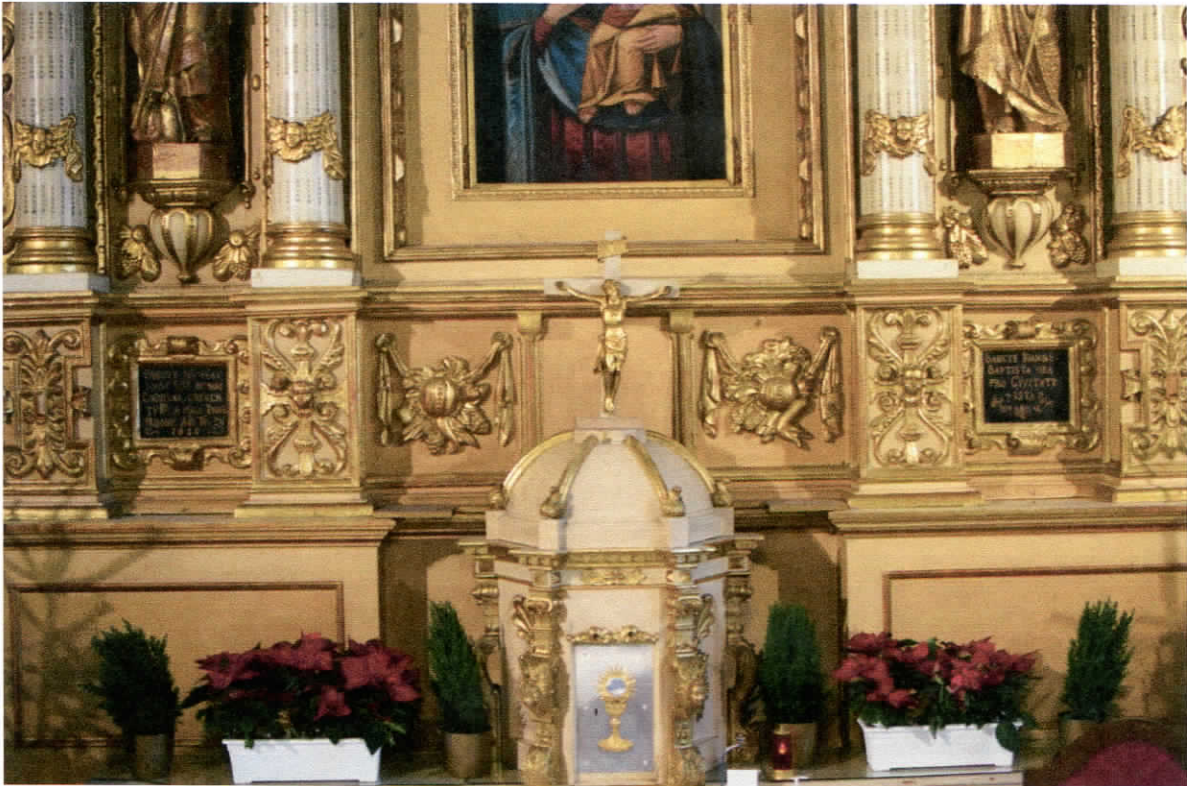
Struktura ołtarza jest w złym stanie technicznym. Widoczne są drobne ubytki formy, spękania, rozeschnięcia, często z prze-mieszczeniem elementów. Drewno zaatakowane zostało przez drewnojady, otwory będące skutkiem ich żerowania można zauważyć na strukturze a w szczególności w obrębie elementów snycerskich. Powierzchnię ołtarza pokrywa równomierna warstwa brudu. Widoczne są liczne ingerencje konserwatorskie. Struktury zostały kilkakrotnie przemalowane, co spowodowało wyoblenie krawędzi, zniekształcenie formy. Wszystkie przemalowania utrzymane są w odcieniach bieli. Warstwa malarska w wielu miejscach uległa złuszczeniu, najczęściej wraz z zaprawami, odsłaniając drewno. Elementy złożone pokryte zostały szlagmetalem i pozłotką. Płatki metalu pociemniały i skorodowały, co spowodowało iż forma elementów snycerskich stała się nieczytelna.

9. Wzmocnienie połączeń poszczególnych elementów ołtarza oraz pęknięć drewna, uzupełnienie szczelin i ubytków wstawkami z drewna oraz żywicą epoksydową dwuskładnikową Axson S.C. 258.

10. Zrekonstruowanie brakujących elementów snycerskich w drewnie lipowym, drobne ubytki formy zostaną uzupełnione żywicą epoksydową dwuskładnikową Axson S.C. 258.
