## Poglądowy Raport Stanu Technicznego

Zadanie: Ocena stanu technicznego i określenie wartości rynkowej pojazdu

| DANE IDENTYFIKACYJNE POJAZDU | | Dane: [O] I-2025 | |
|---|---|---|---|
| Marka: | TOYOTA | Nr rejestracyjny: | WGR03777 |
| Model pojazdu: | Avensis Sedan MR`15 E6 | Nr Info-Ekspert: | 037-02678 |

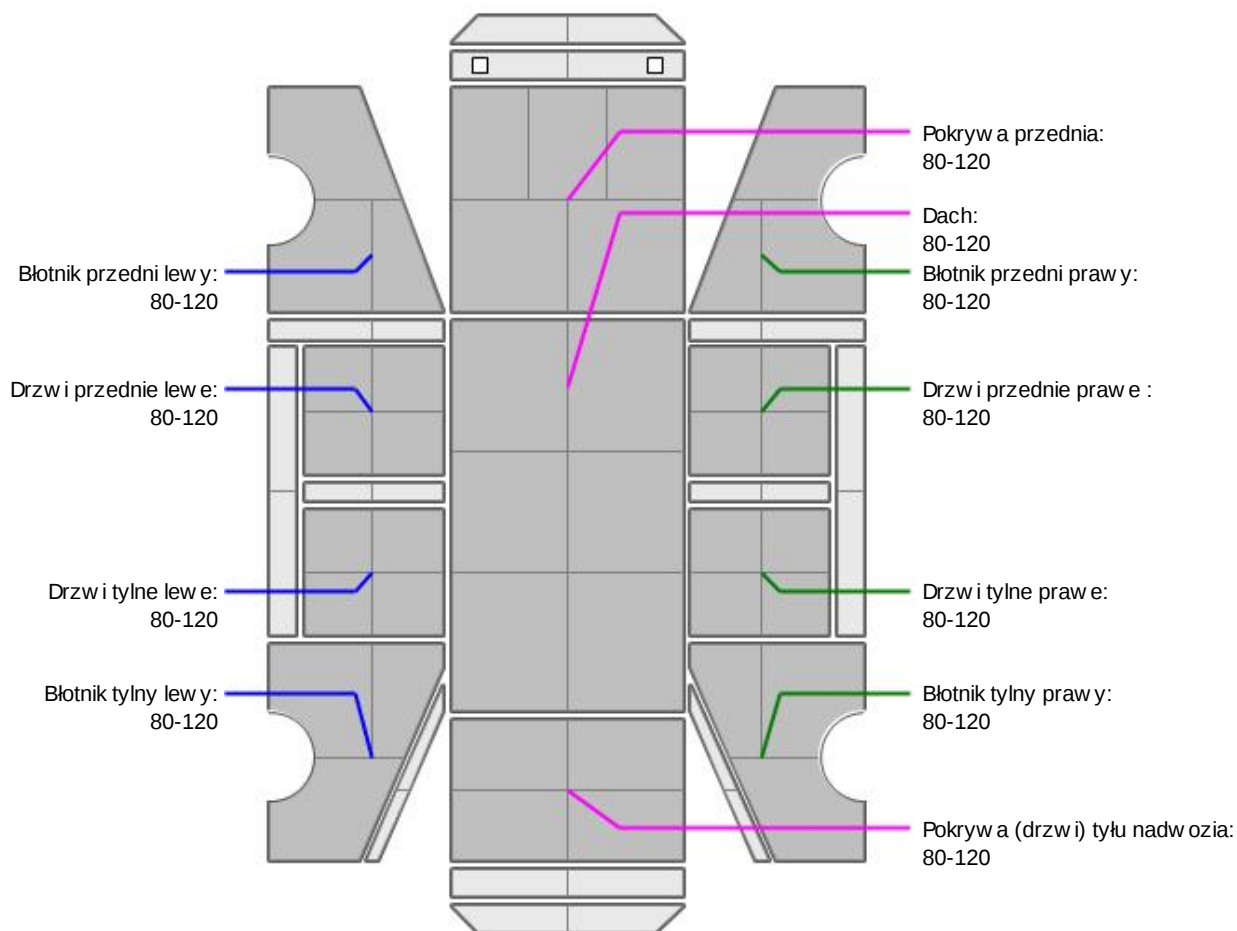
**KABINA KIEROWCY – Opis powłoki lakierowej**

| L.p. | Nazwa elementu | L / P | Grubość powłoki [µm] | Opis |
| 1 | Pokrywa przednia | | 80-120 | |
| 2 | Dach | | 80-120 | |
| 3 | Błotnik przedni | L | 80-120 | |
| 4 | Drzwi przednie | L | 80-120 | |
| 5 | Drzwi tylne | L | 80-120 | |
| 6 | Błotnik tylny | L | 80-120 | |
| 7 | Błotnik przedni | P | 80-120 | |
| 8 | Drzwi przednie | P | 80-120 | |
| 9 | Drzwi tylne | P | 80-120 | |
| 10 | Błotnik tylny | P | 80-120 | |
| 11 | Pokrywa (drzwi) tyłu nadwozia | | 80-120 | |

Podane przedziały grubości powłoki lakierowej, dotyczą punktów pomiarowych. Nie mogą być traktowane jako gwarancja, że grubość powłoki lakierowej w innych punktach nie wykracza poza te przedziały. Pomiar powłoki lakierowej został wykonany urządzeniem będącym w posiadaniu rzeczoznawcy. Pomiar wykonany innym przyrządem może się różnić.
