TOM2
PROJEKT ARCHITEKTONICZNO-BUDOWLANY
REMONTOWO-KONSERWATORSKI
KOŚCIOŁA ŚWIĘTEJ TRÓJCY W CHYNOWIE

WARSZAWA 8 SIERPNI 2023

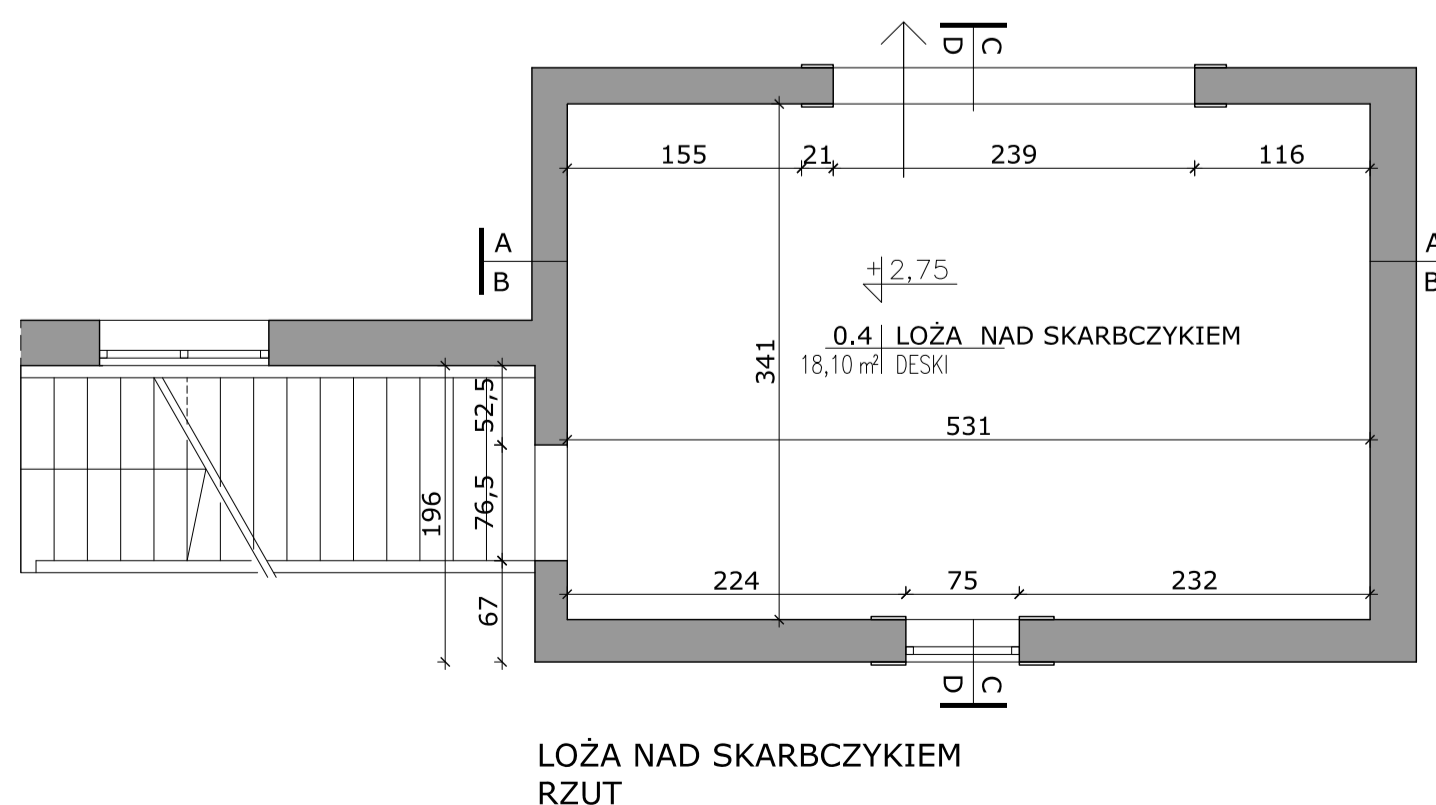
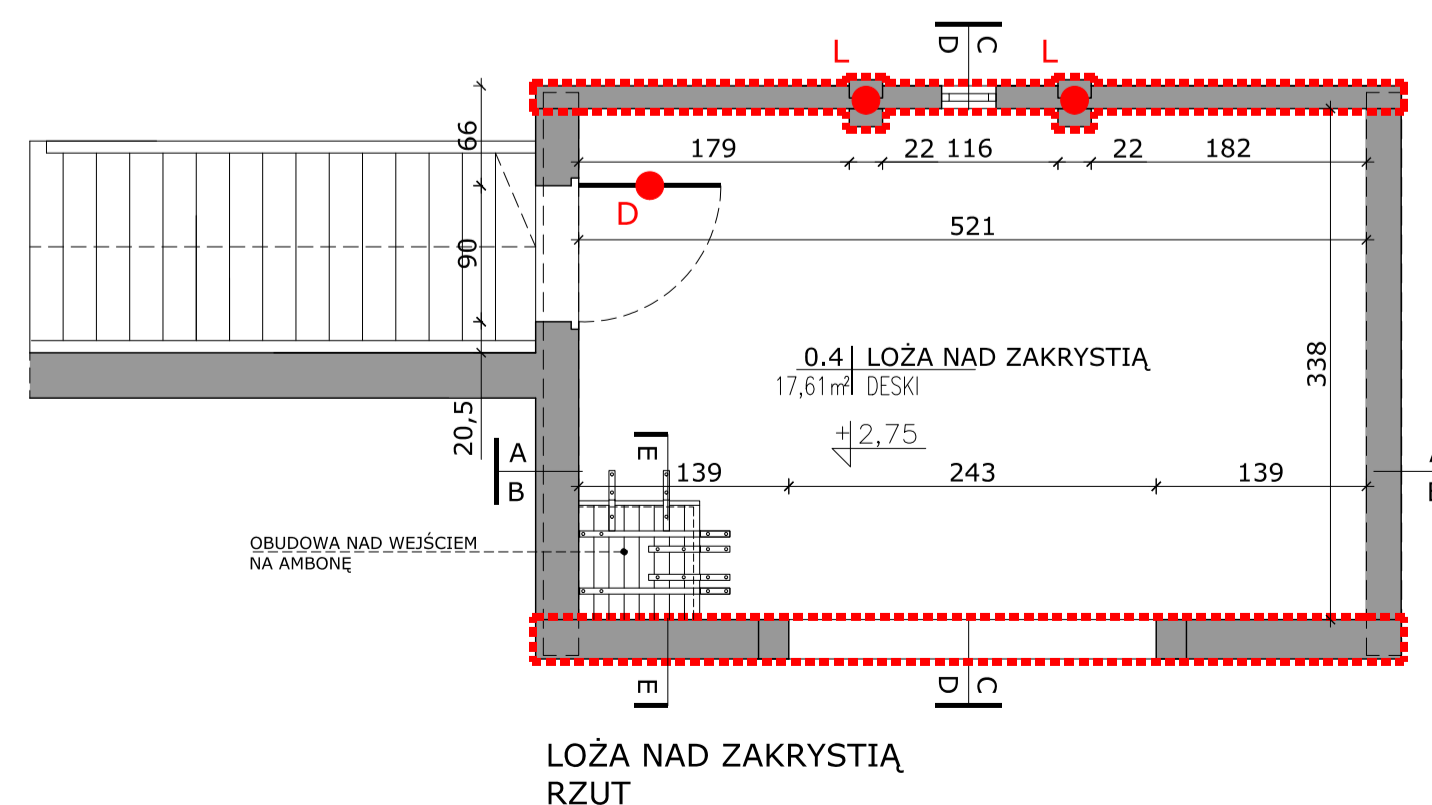
data: **08.08.2023.** nr rys.: **PAB-IN-01**

LEGENDA - ZNISZCZENIA ŚCIAN I KONSTRUKCJI:
 - ŚCIANY KONSTRUKCYJNE POZBAWIONE STATECZNOŚCI I MIEJSCA NAJWIĘKSZEGO OSIADANIA KONSTRUKCJI
 - L ORYGINALNE LISICE POZBAWIONE STATECZNOŚCI, NIEODWRACALNIE ZNISZCZONE W POŻARZE
 - D ORYGINALNE DRZWI CZĘŚCIOWO ZNISZCZONE W POŻARZE
 - O OTWÓR OKIENNY NIEODWRACALNIE ZNISZCZONY W POŻARZE
 - P LOKALNE OBNIEŻENIE KONSTRUKCJI WYGIĘTA BELKA NOSNA - PODCIĄG CHÓRU
 - EL. CAŁKOWICIE SPALONA TABLICA ROZDZIELCZA

STRATY PO POŻARZE OBEJMUJĄ:
 - spalona belka stropowa w zakrystii
 - poważnie nadpalone belki więźby dachowej nad lożą (ze względu na bezpieczeństwo konstrukcji poddane natychmiast po pożarze tymczasowemu wzmocnieniu i stabilizacji za pomocą stalowych ceowników, łączonych śrubami)

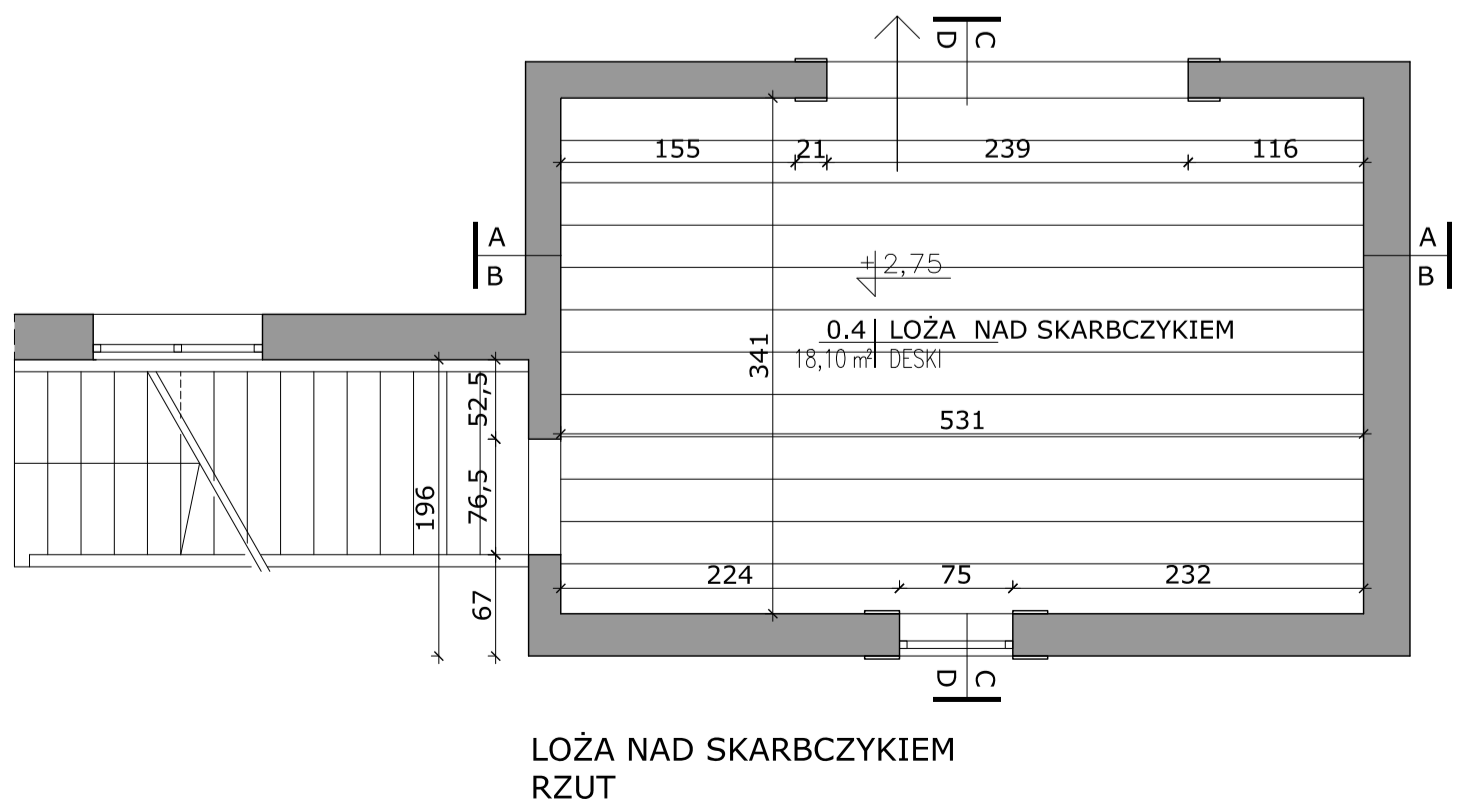
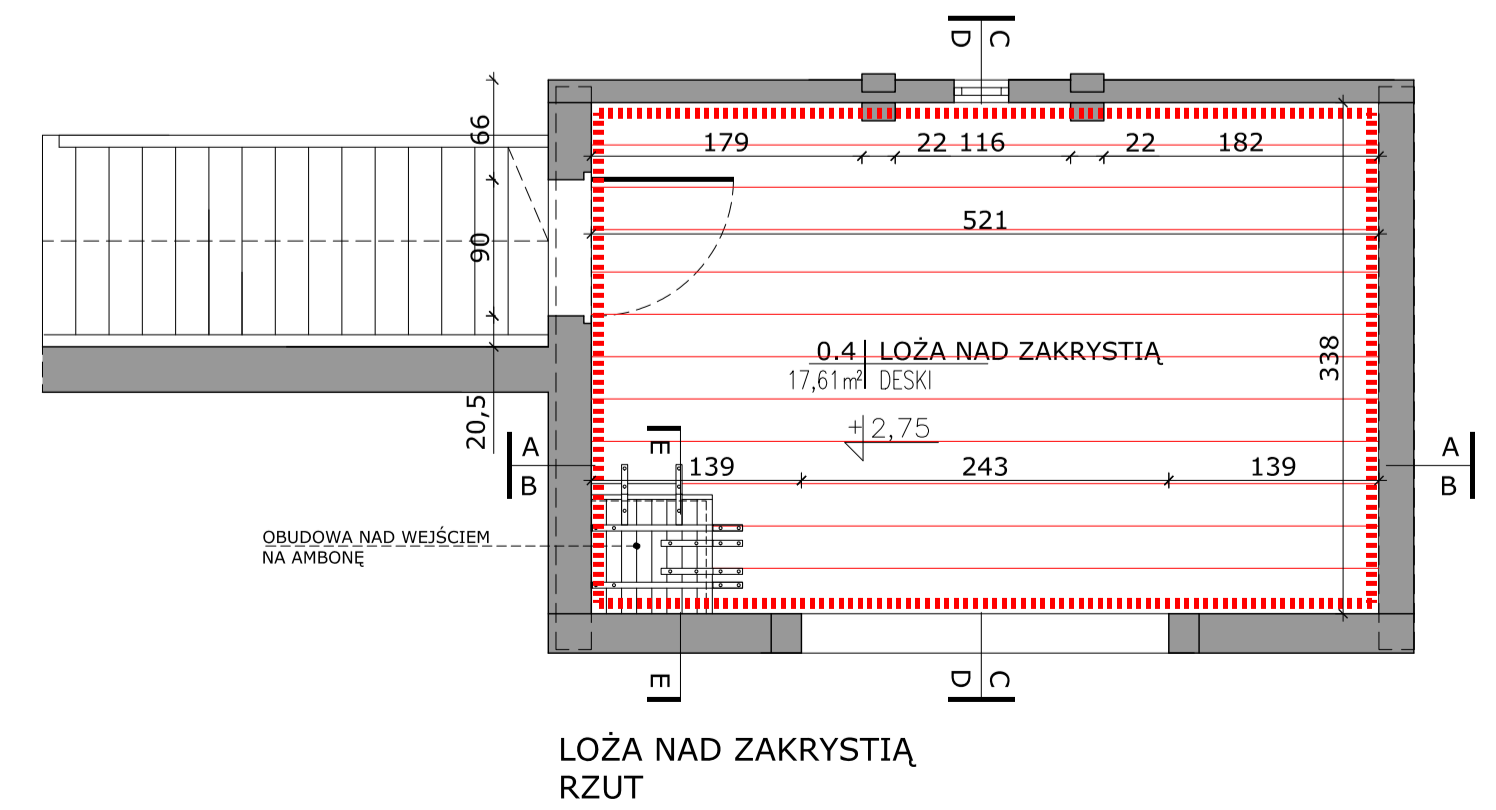
treść rys.:
RZUT - POSADZKI, FUNDAMENTY
data: 08.08.2023. nr rys.: PAB-IN-02
skala: 1:50

- LEGENDA - ZNISZCZENIA FUNDAMENTÓW I PODŁÓG:
- ORYGINALNA PODŁOGA DREWNIANA ZNISZCZONA W POŻARZE
 - NIEODWRACALNIE ZNISZCZONE PODWALINY (podwaliny poniżej poziomu terenu, regulamie zakreślenie, zobudowl) UBYTKI W ISTNIEJĄCYCH FUNDAMENTACH BRAK STATECZNOŚCI
 - BRAK FUNDAMENTU POD ŚCIANĄ KONSTRUKCYJNĄ

- LEGENDA - ZNISZCZENIA POSADZKI:
- ZNISZCZONA ORYGINALNA DREWNIANA POSADZKA

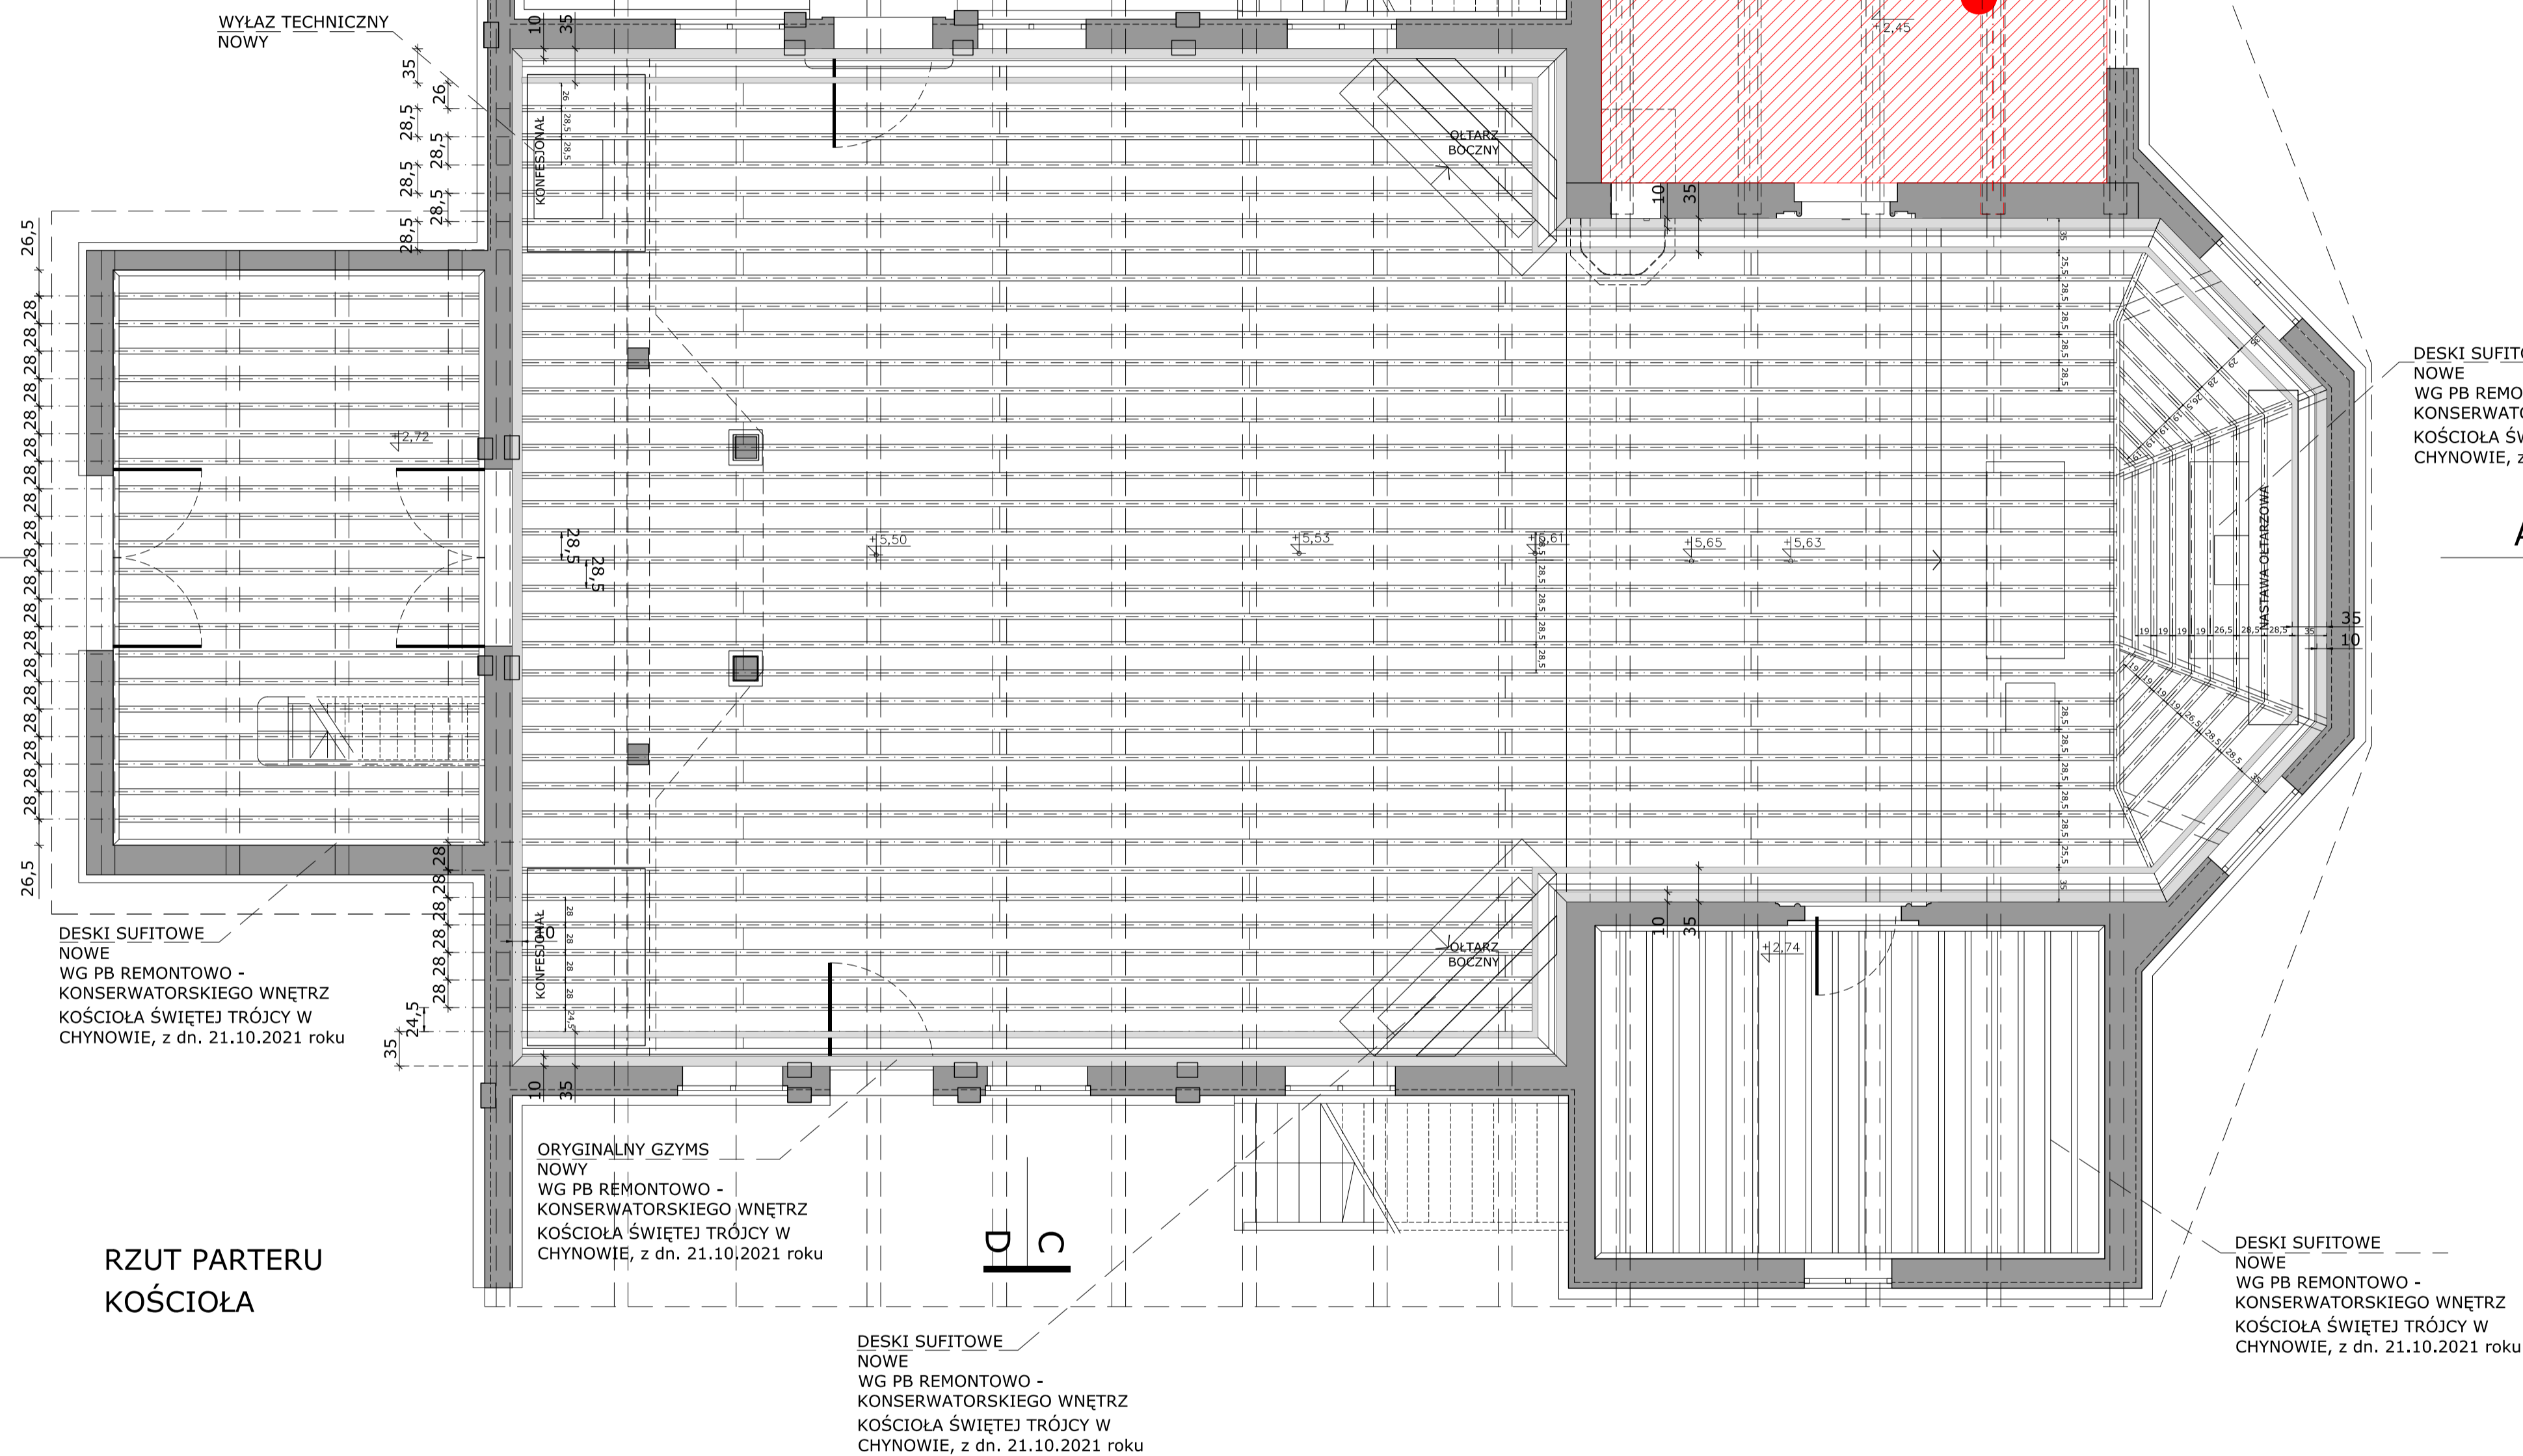
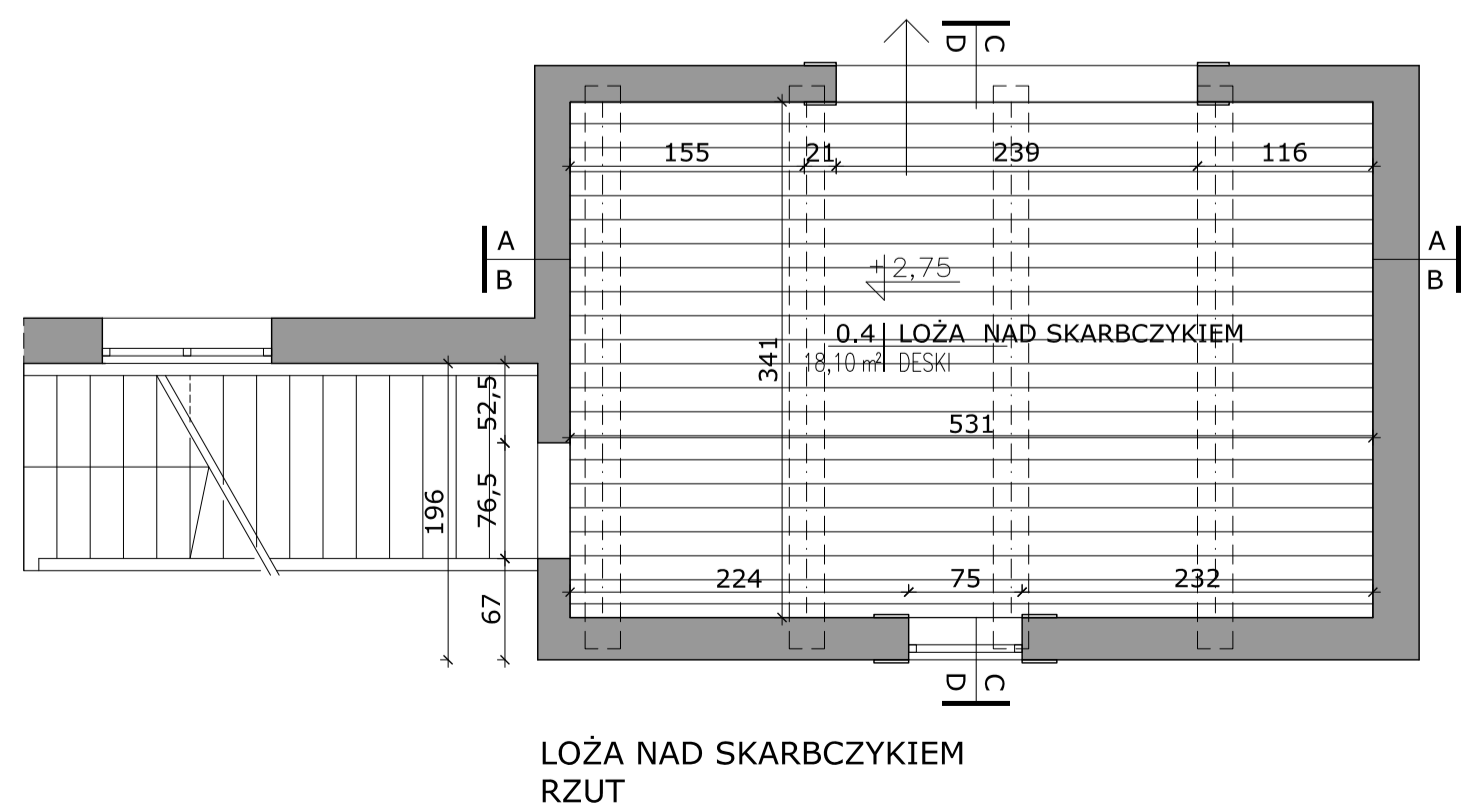
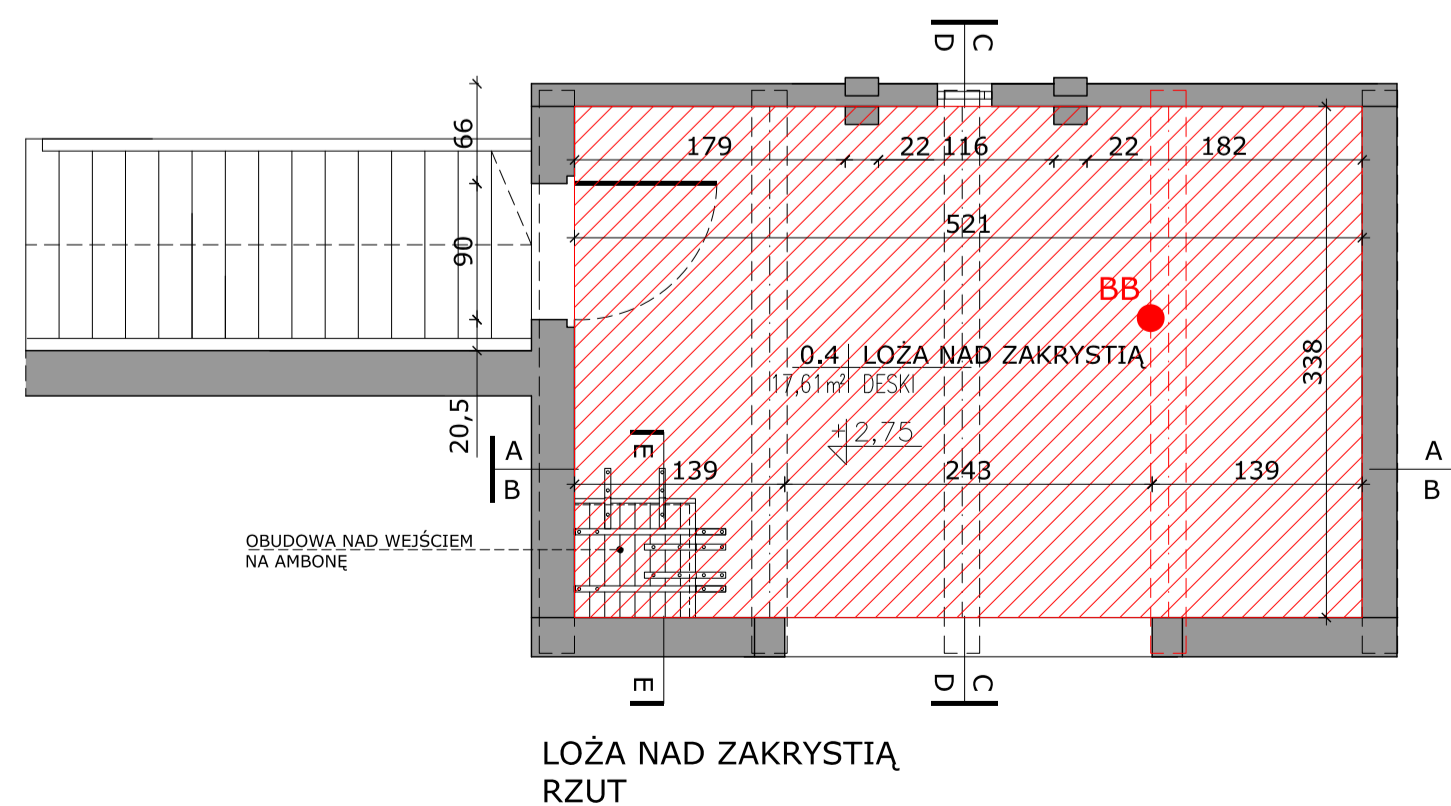
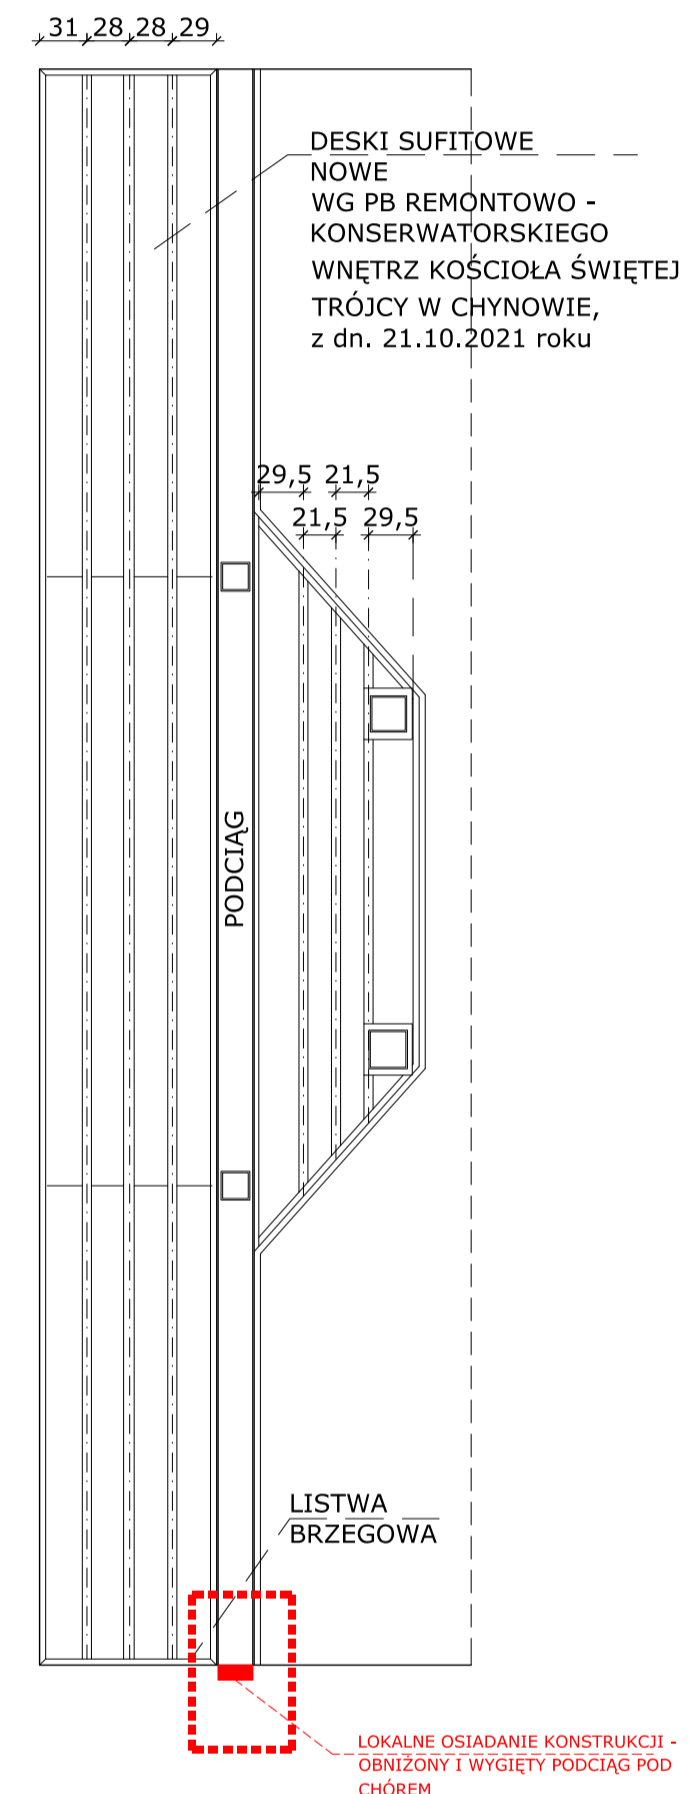
LEGENDA - ZNISZCZENIA STROPU:
B BELKA KONSTRUKCYJNA NIEODWRACALNIE ZNISZCZONA W POŻARZE
 SPALONE DESKI SUFITOWE

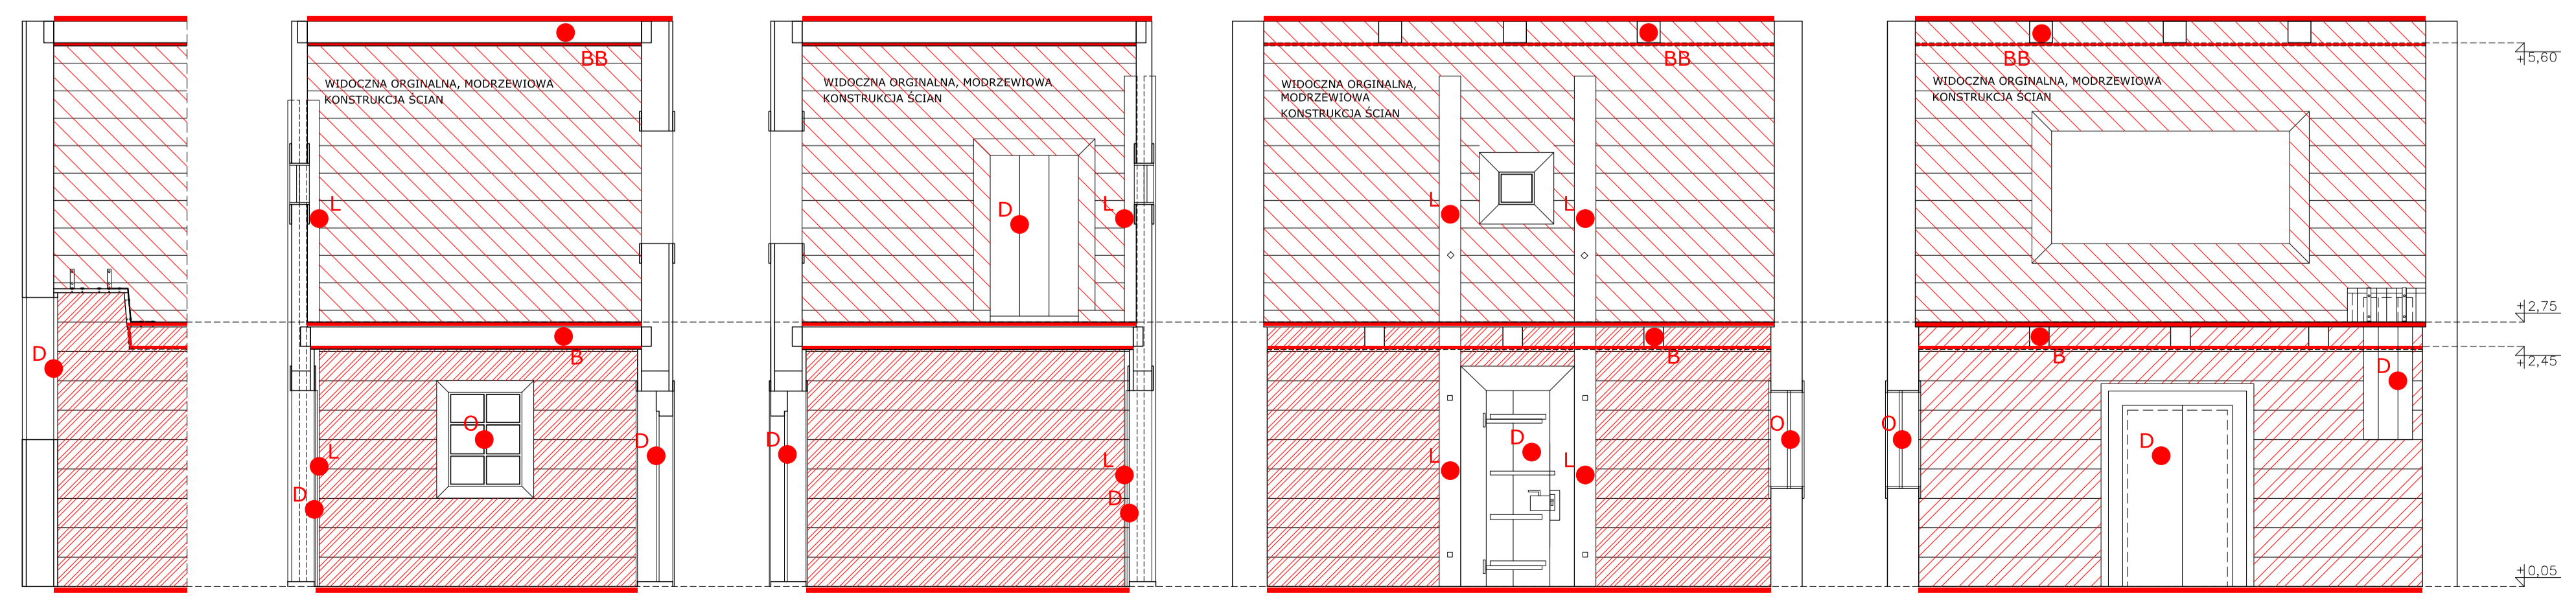
treść rys.: PRZEKRÓJ A-A	
ROZWIINIĘCIA ŚCIAN - LOŻA I ZAKRYSZIA	
data: 08.08.2023.	nr rys.: PAB-04
skala: 1:50

- LEGENDA - ZNISZCZENIA W ZAKRYSII I LOŻY:**
- L** ORYGINALNE LISICE POZBAWIONE STATECZNOŚCI, NIEODWRACALNIE ZNISZCZONE W POŻARZE
 - D** CZĘŚCIOWO ZNISZCZONE ORYGINALNE DRZWI
 - BB** BELKA KONSTRUKCYJNA WZMOCNIONA TUŻ PO POŻARZE
 - O** OTWÓR OKIENNY NIEODWRACALNIE ZNISZCZONY W POŻARZE
 - B** BELKA KONSTRUKCYJNA NIEODWRACALNIE ZNISZCZONA W POŻARZE
 - SPALONE DESKI SUFITOWE I PODŁOGOWE
 - ▨** SPALONE SZALOWANIE ŚCIAN ZAKRYSII
 - ▩** ZABRUDZONE W POŻARZE ORYGINALNE WIĘCIE ŚCIAN

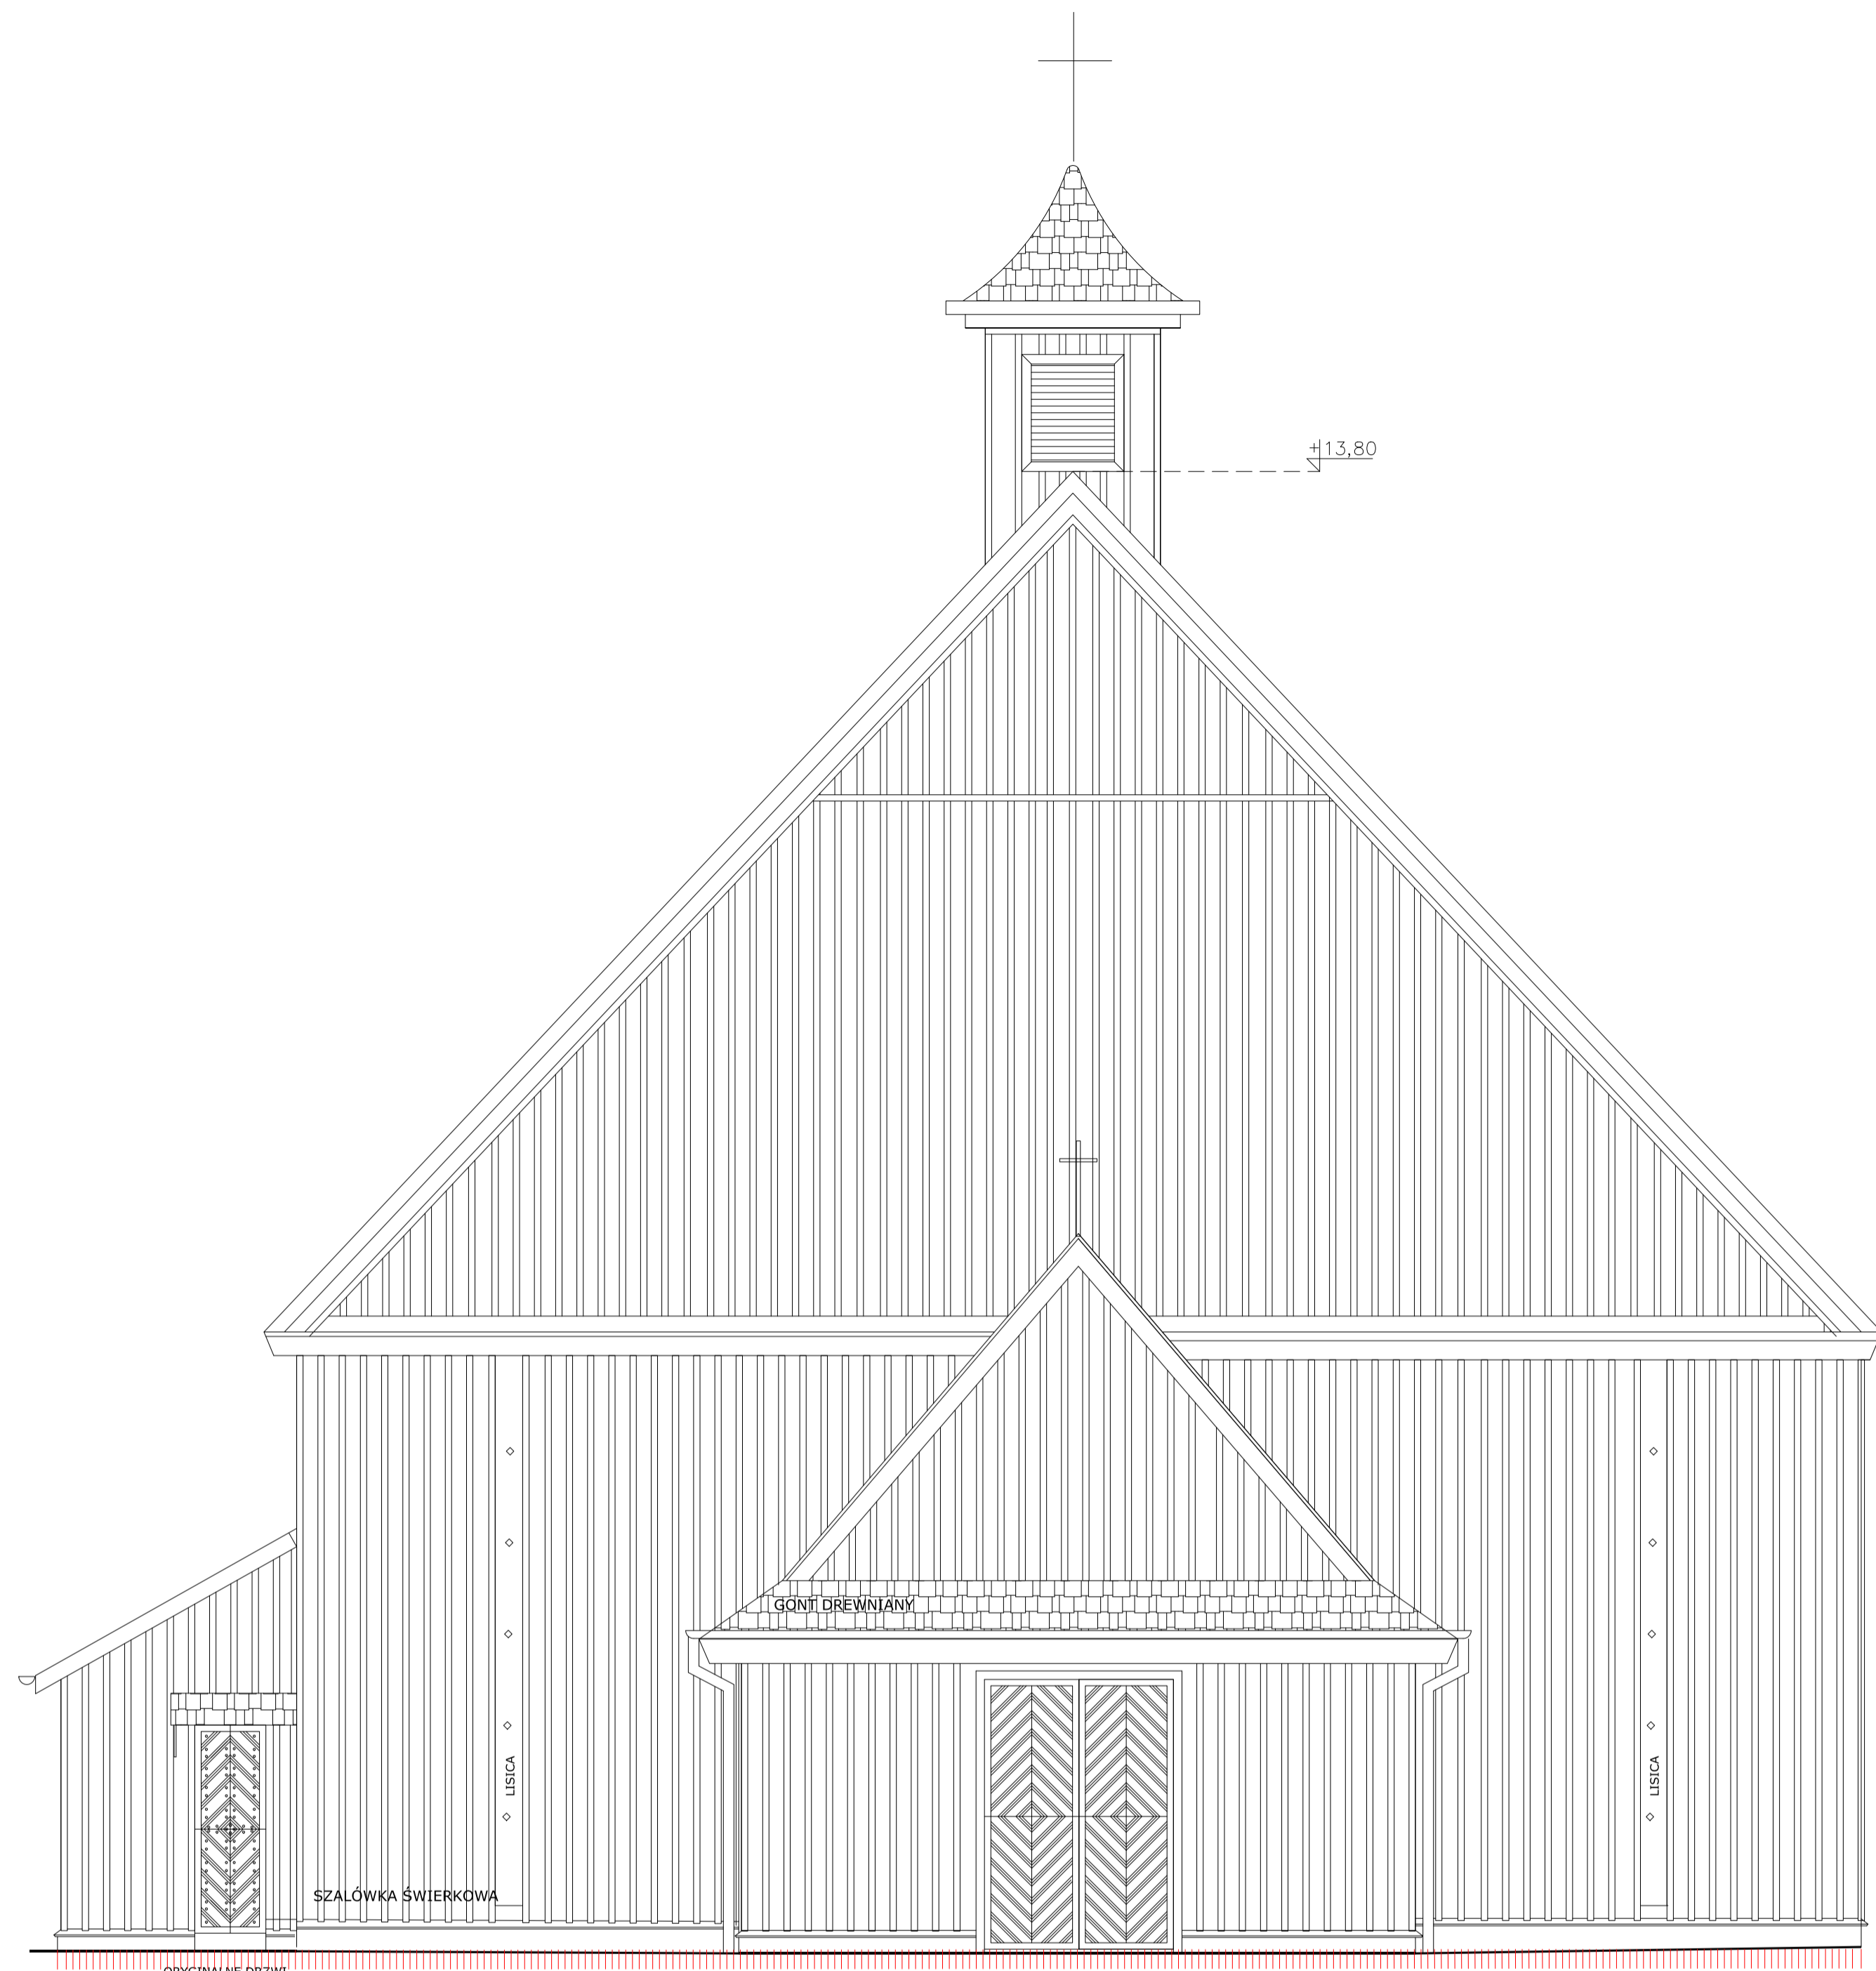
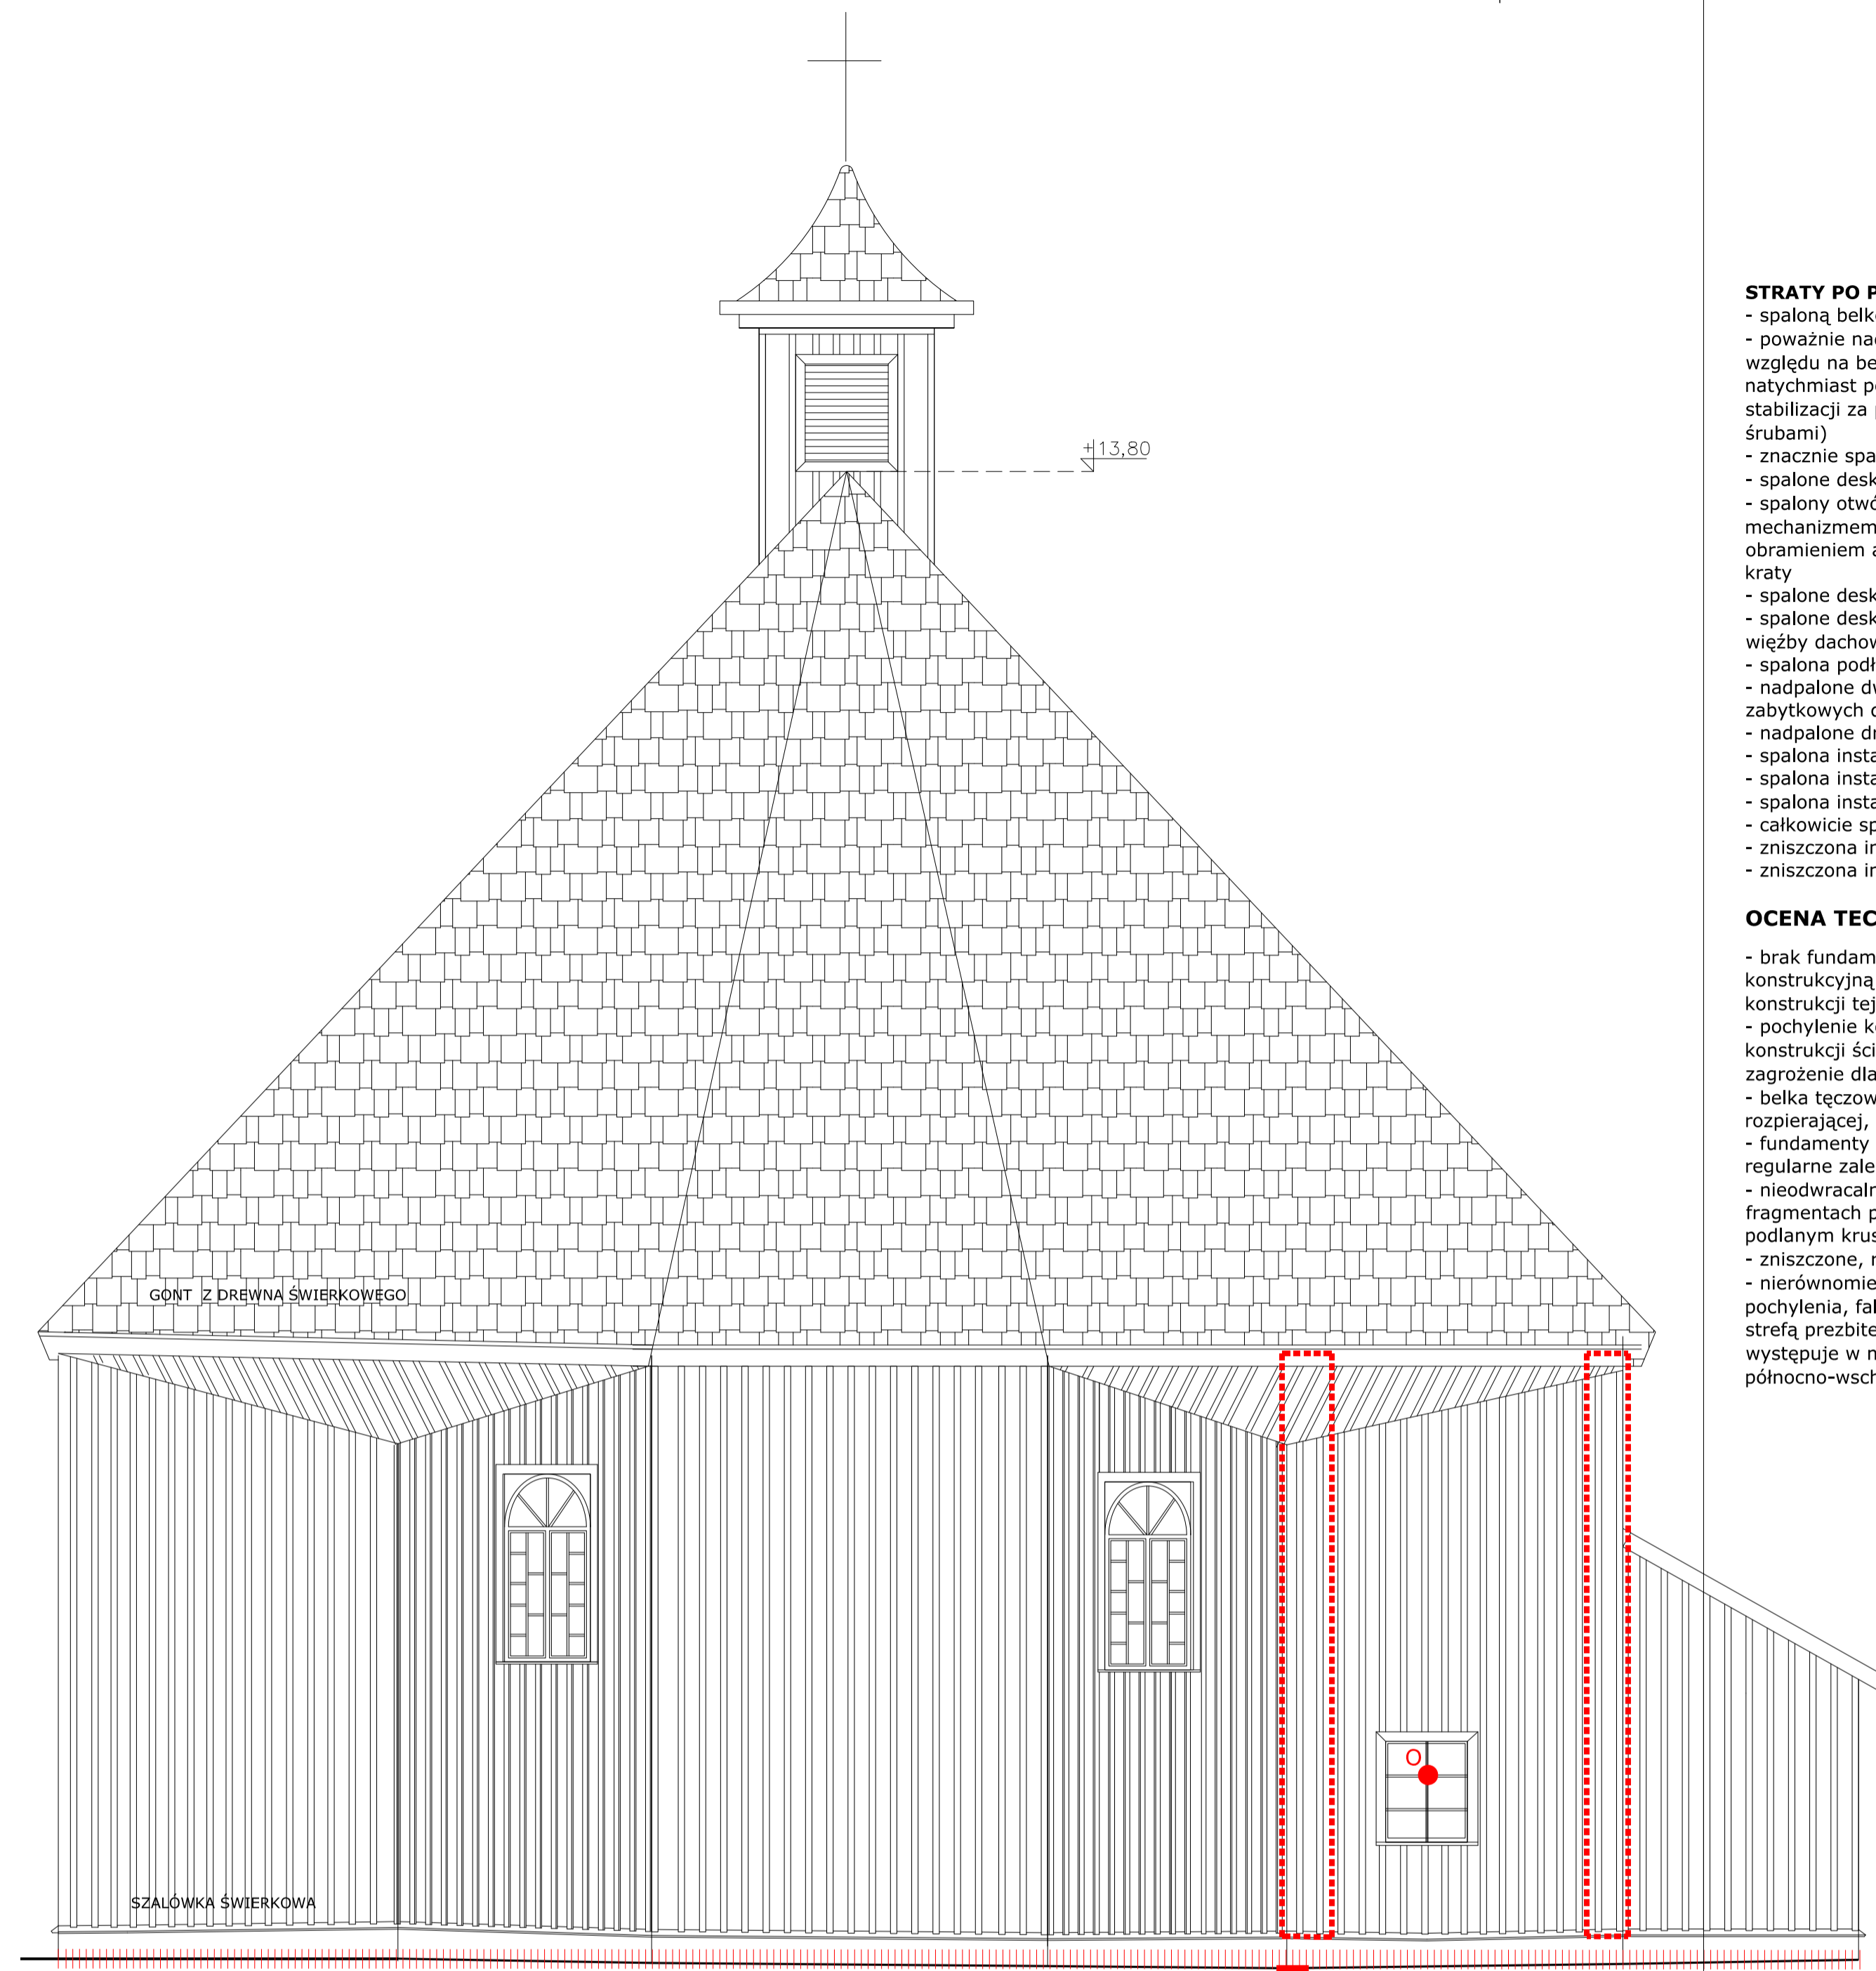
data:	nr rys.:	
08.08.2023.	PAB-IN-06	
skala:		1:50

- LEGENDA - ZNISZCZENIA:
- D CZĘŚCIOWO ZNISZCZONE W POŻARZE ORYGINALNE DRZWI
 - ŚCIANY KONSTRUKCYJNE POZBAWIONE STATECZNOŚCI
 - ||||| NIEODWRACALNIE ZNISZCZONE PODWALINY (podwaliny poniżej poziomu terenu, regularnie zalewane, zbutwiały) UBITKI W ISTNIEJĄCYCH FUNDAMENTACH BRAK STATECZNOŚCI
 - || BRAK FUNDAMENTU POD ŚCIANĄ KONSTRUKCYJNĄ MIĘDZY ZAKRYSIĄ I ŁOŻĄ, A PREZBITERIUM
 - L ORYGINALNE LISICE POZBAWIONE STATECZNOŚCI, NIEODWRACALNIE ZNISZCZONE W POŻARZE
 - O OTWÓR OKIENNY NIEODWRACALNIE ZNISZCZONY W POŻARZE
