TOM2
PROJEKT ARCHITEKTONICZNO-BUDOWLANY
REMONTOWO-KONSERWATORSKI
KOŚCIOŁA ŚWIĘTEJ TRÓJCY W CHYNOWIE

WARSZAWA 8 SIERPNI 2023

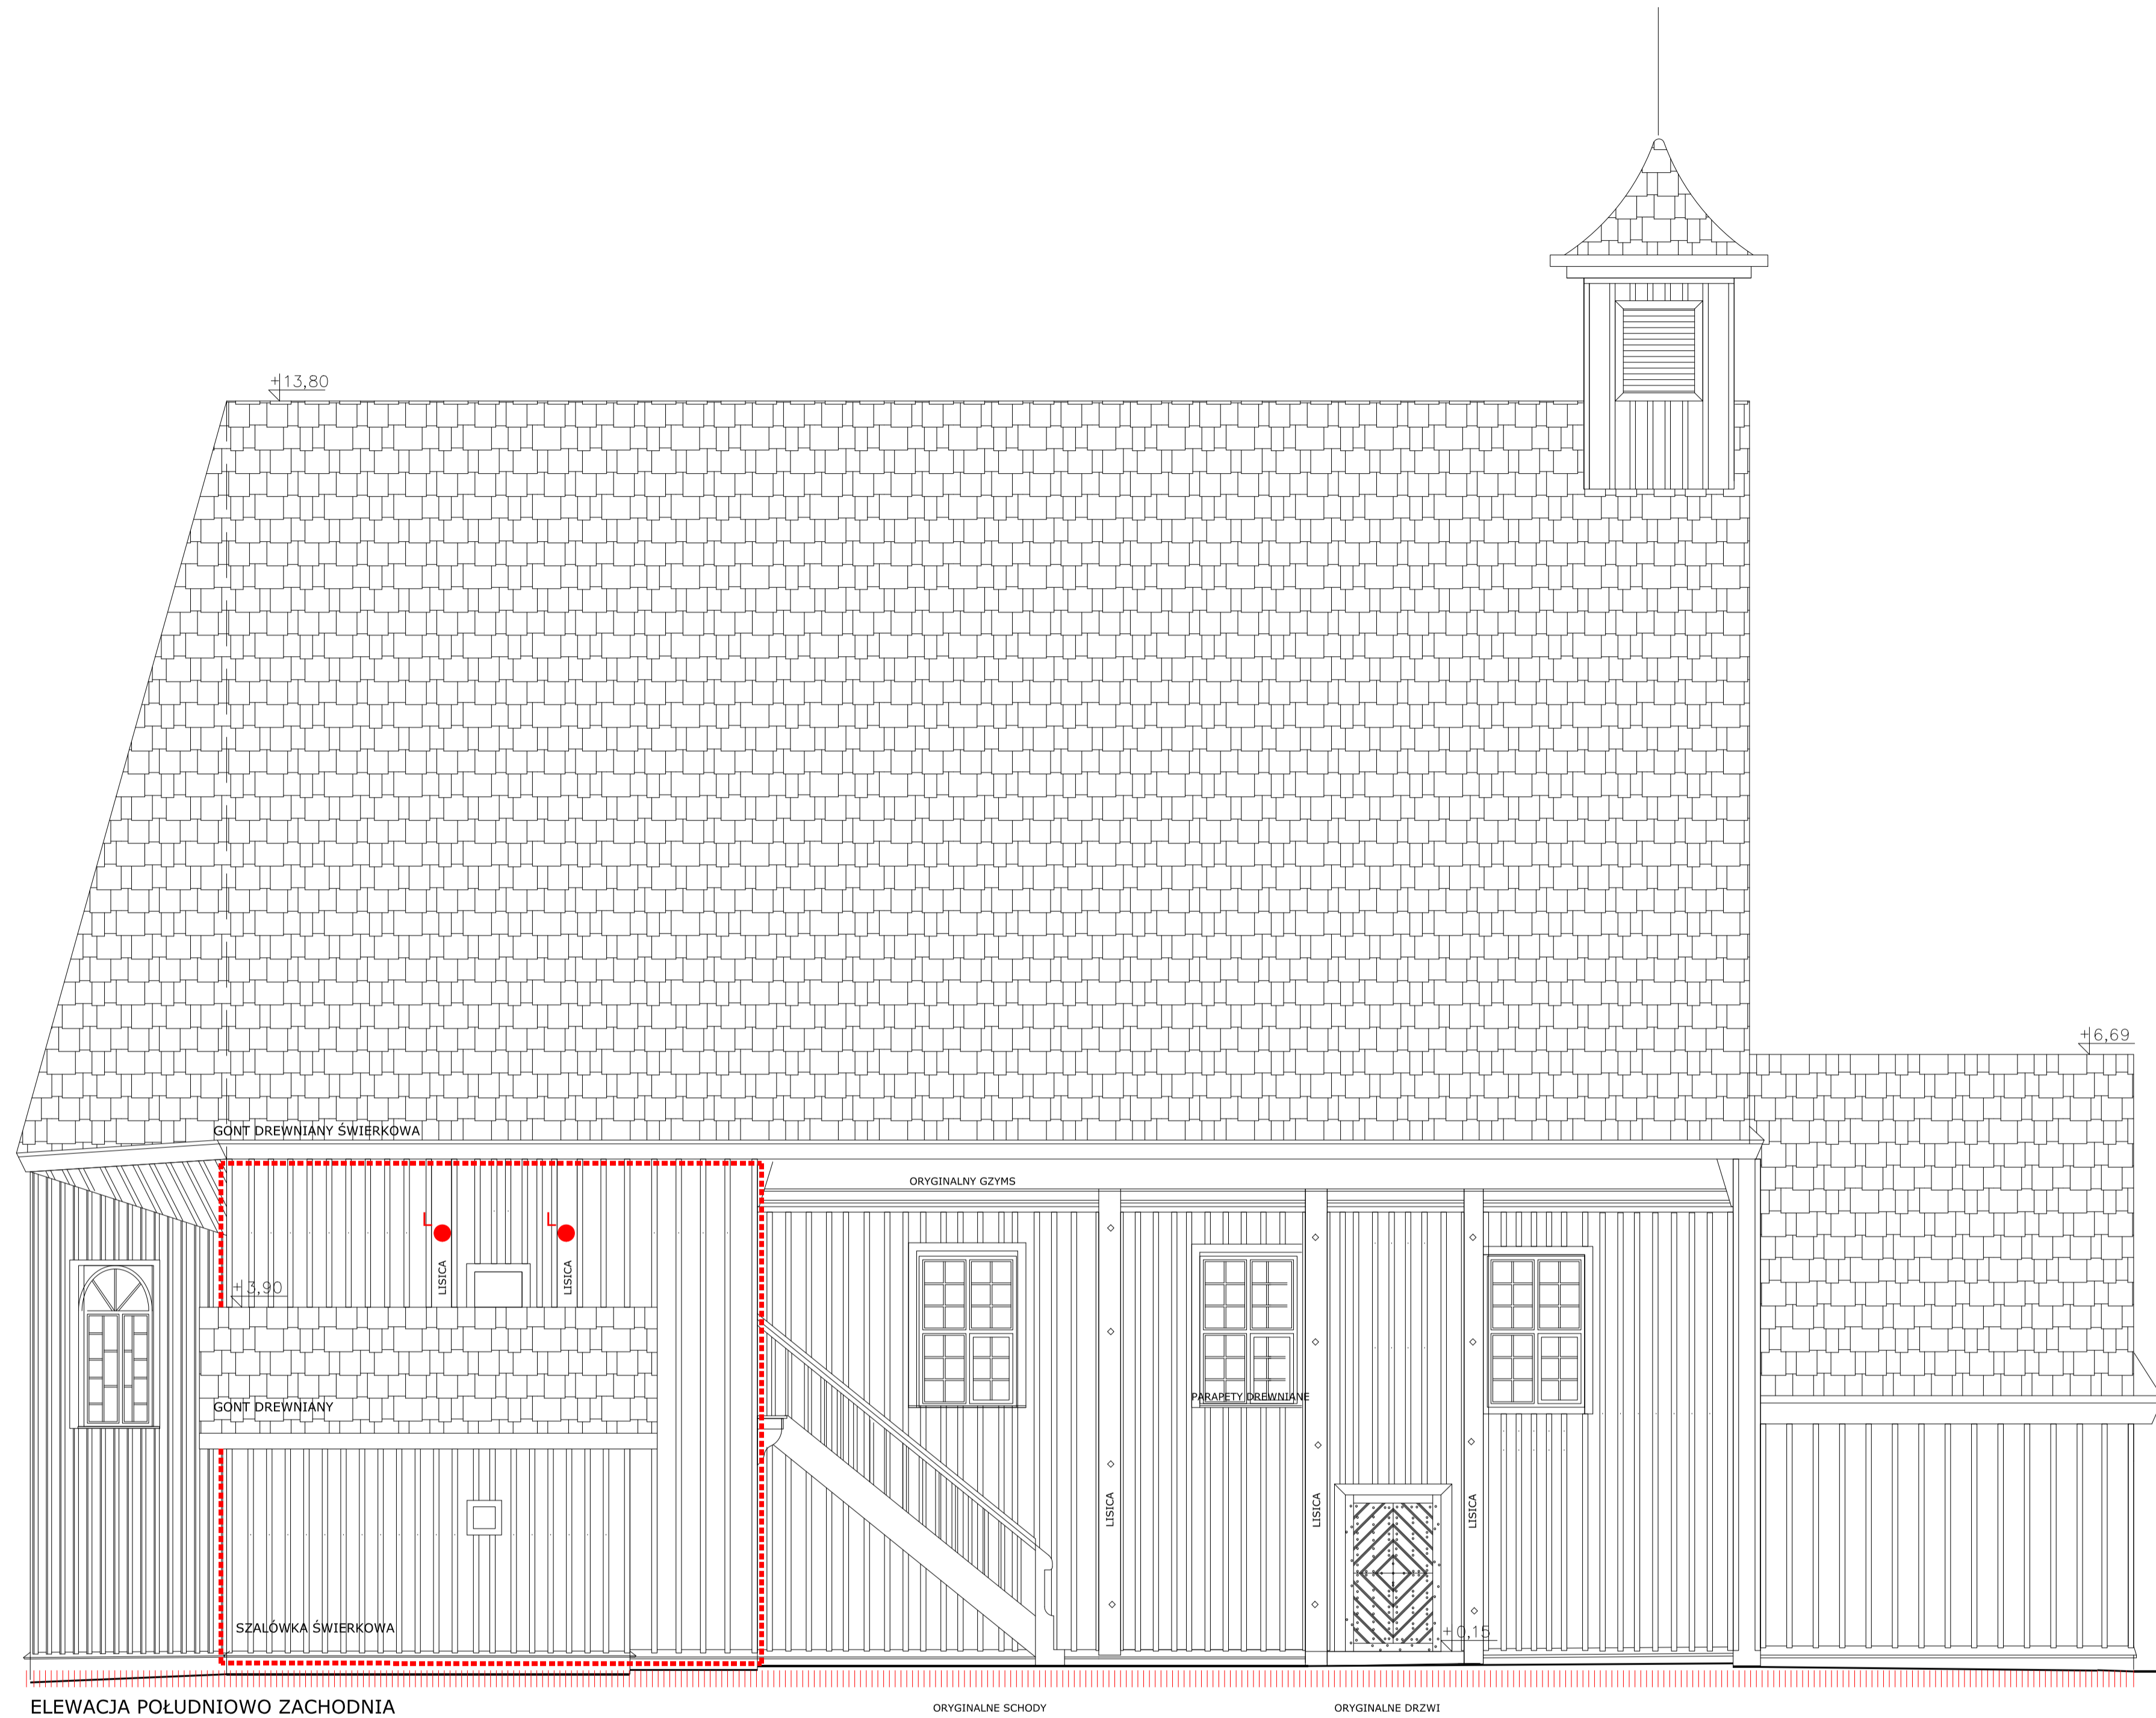
treść rys.:	
ELEWACJA POŁUDNIOWO-ZACHODNIA	
data:	nr rys.:
08.08.2023.	PAB-IN-07
skala:	1:50

- LEGENDA - ZNISZCZENIA:**
- D** CZĘŚCIOWO ZNISZCZONE W POŻARZE ORYGINALNE DRZWI
 - ŚCIANY KONSTRUKCYJNE POZBAWIONE STATECZNOŚCI
 - |||||** NIEODWRACALNIE ZNISZCZONE PODWALINY (podwaliny poniżej poziomu terenu, regularnie zalewane, zbutwiałe) UBITKI W ISTNIEJĄCYCH FUNDAMENTACH BRAK STATECZNOŚCI
 - ||** BRAK FUNDAMENTU POD ŚCIANĄ KONSTRUKCYJNĄ MIĘDZY ZAKRYSIĄ I ŁOŻĄ A PREZBITERIUM
 - L** ORYGINALNE LISICE POZBAWIONE STATECZNOŚCI, NIEODWRACALNIE ZNISZCZONE W POŻARZE
 - O** OTWÓR OKIENNY NIEODWRACALNIE ZNISZCZONY W POŻARZE

- STRATY PO POŻARZE OBEJMUJĄ:**
- spalona belka stropowa w zakrystii
 - poważnie nadpalone belki więźby dachowej nad łożą (ze względu na bezpieczeństwo konstrukcji poddane natychmiast po pożarze tymczasowemu wzmocnieniu i stabilizacji za pomocą stalowych ceowników, łączonych śrubami)

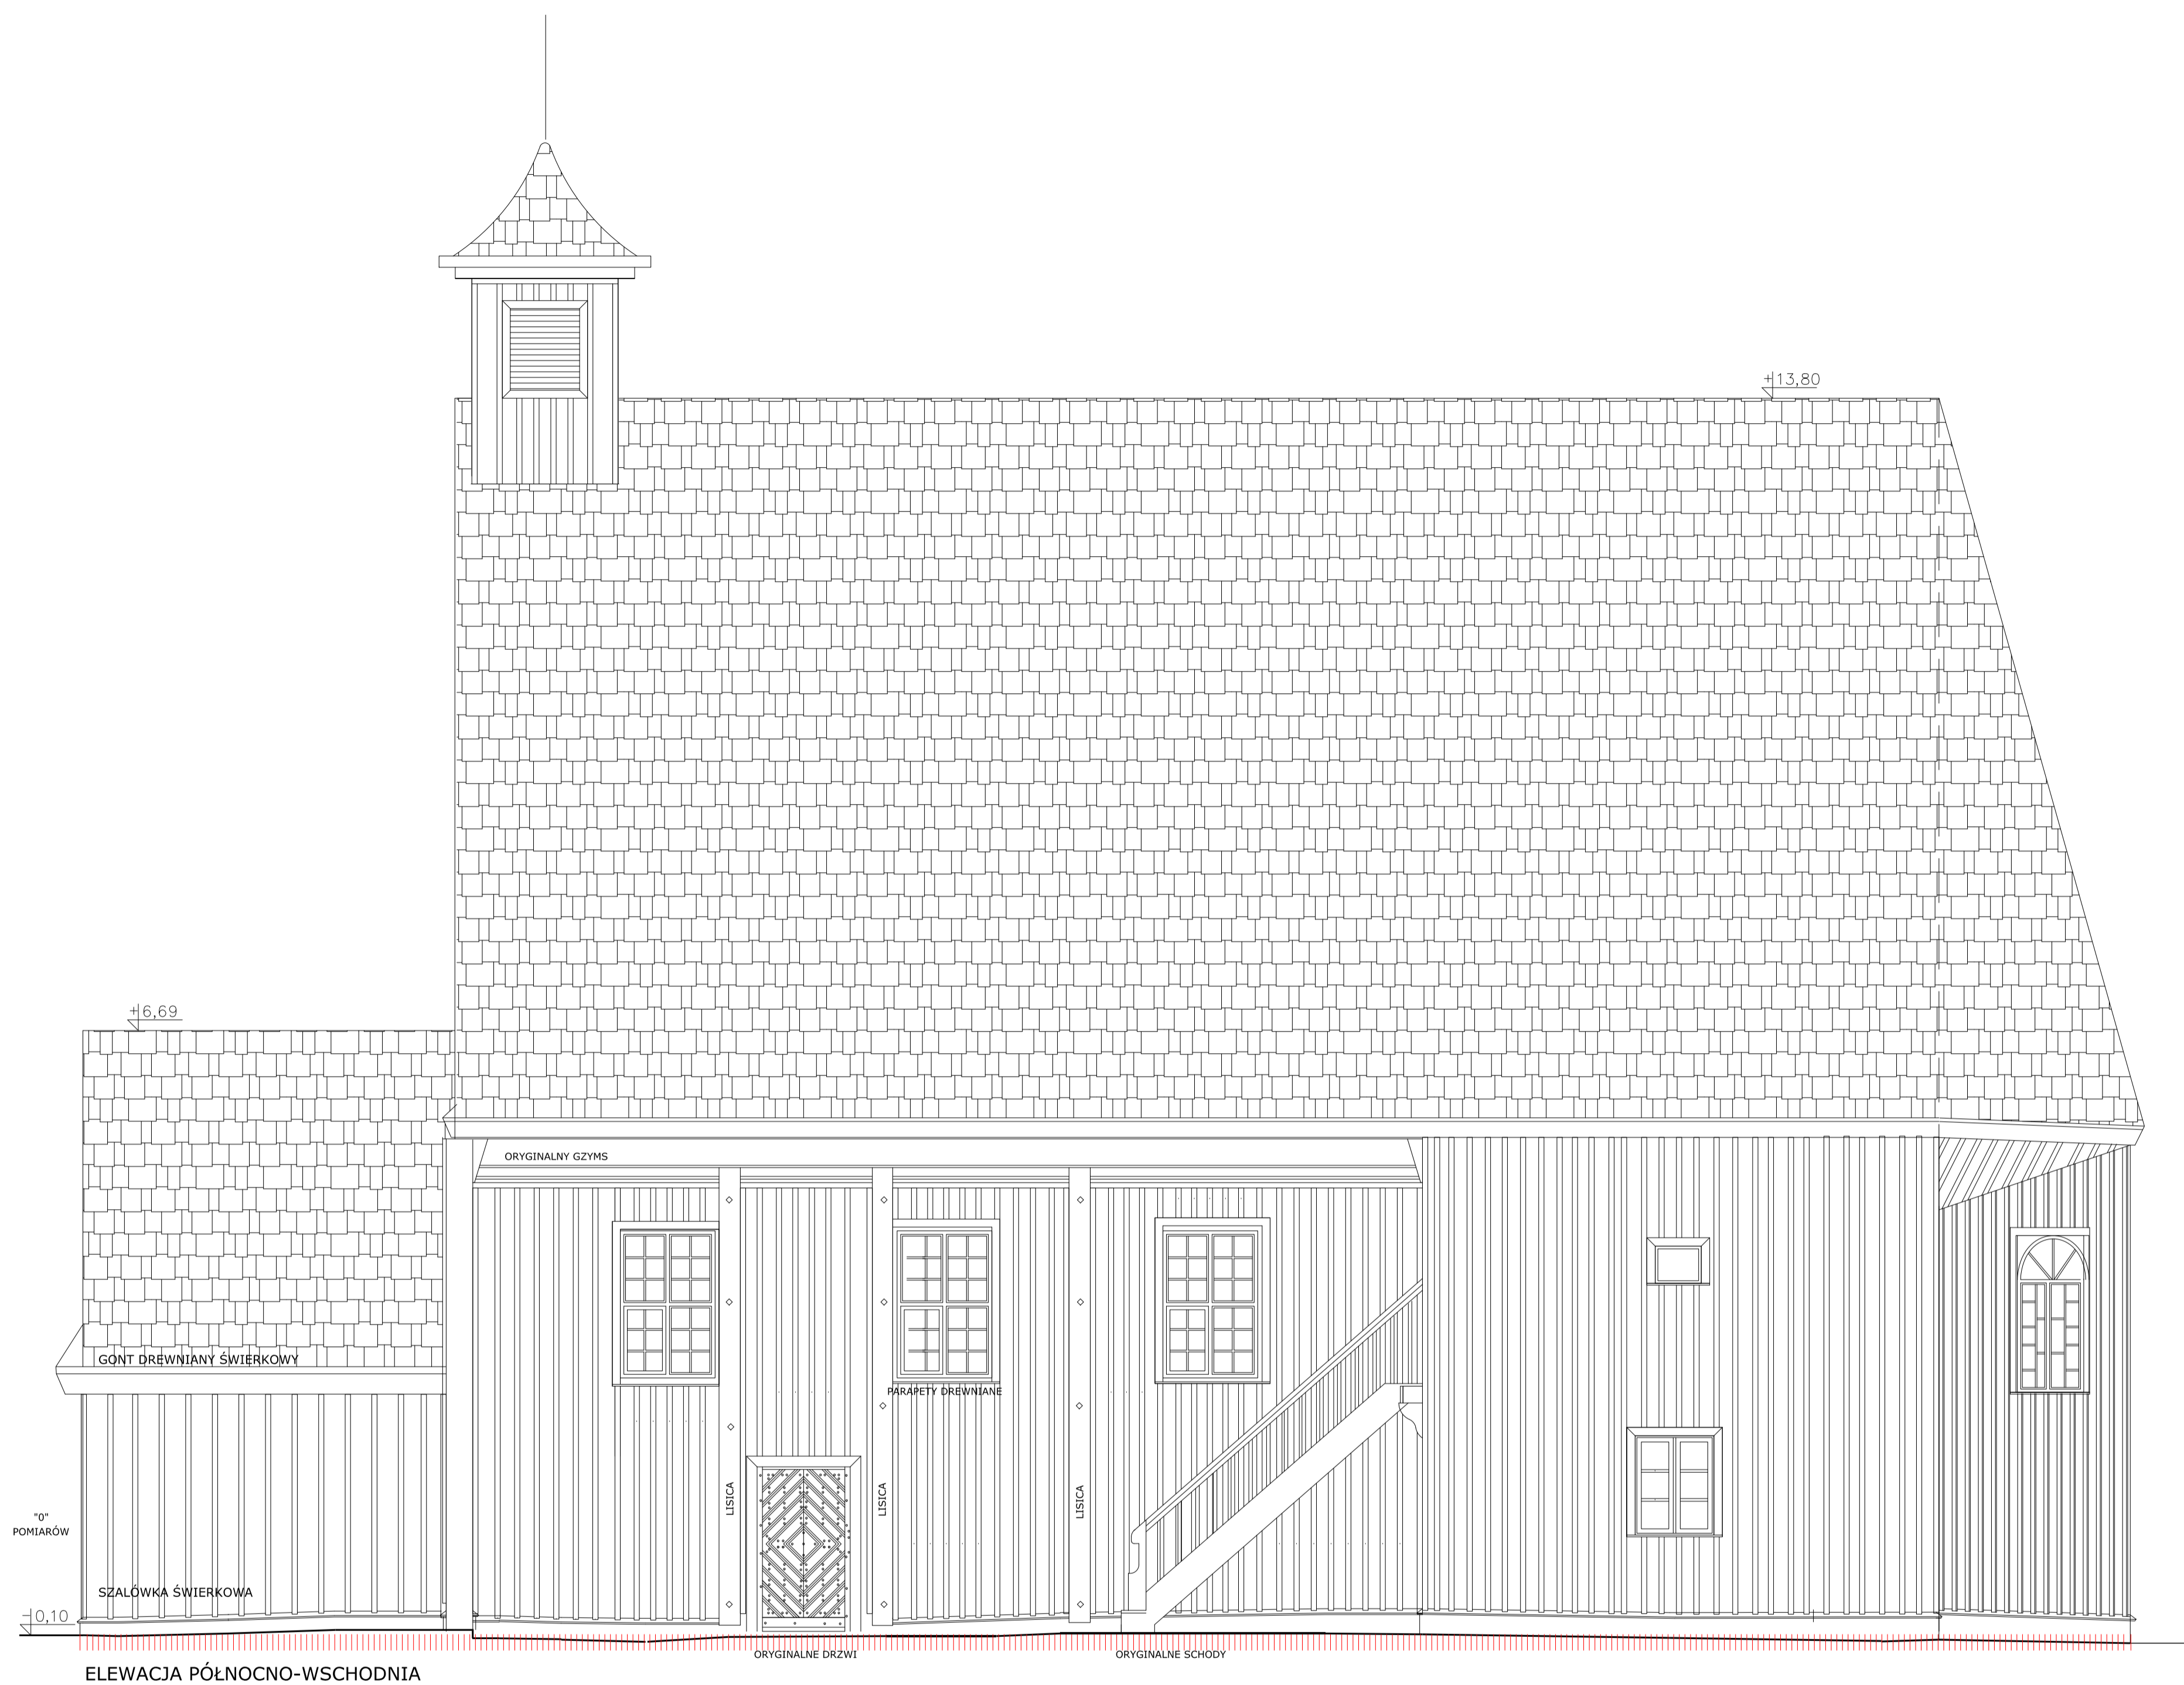
treść rys.:	
ELEWACJA PÓŁNOCNO-WSCHODNIA	
data:	nr rys.:
08.08.2023.	PAB-IN-08
skala:	1:50

- LEGENDA - ZNISZCZENIA:**
- D** CZĘŚCIOWO ZNISZCZONE W POŻARZE ORYGINALNE DRZWI
 - ŚCIANY KONSTRUKCYJNE POZBAWIONE STATECZNOŚCI
 - |||||** NIEODWRACALNIE ZNISZCZONE PODWALINY (podwaliny poniżej poziomu terenu, regularnie zalewane, zbutwiałe) UBITKI W ISTNIEJĄCYCH FUNDAMENTACH BRAK STATECZNOŚCI
 - ||** BRAK FUNDAMENTU POD ŚCIANĄ KONSTRUKCYJNĄ MIĘDZY ZAKRYSZTIĄ I ŁOŻĄ, A PREZBITERIUM
 - L** ORYGINALNE LISICE POZBAWIONE STATECZNOŚCI, NIEODWRACALNIE ZNISZCZONE W POŻARZE
 - O** OTWÓR OKIENNY NIEODWRACALNIE ZNISZCZONY W POŻARZE
